Alerta de Seguridad

ALERTA 05 - 41

OPERACIONES CON MANEJO DE CARGA RESULTAN EN FATALIDAD DE UN MIEMBRO DE LA CUADRILLA DE UNA NAVE DE ABASTECIMIENTO

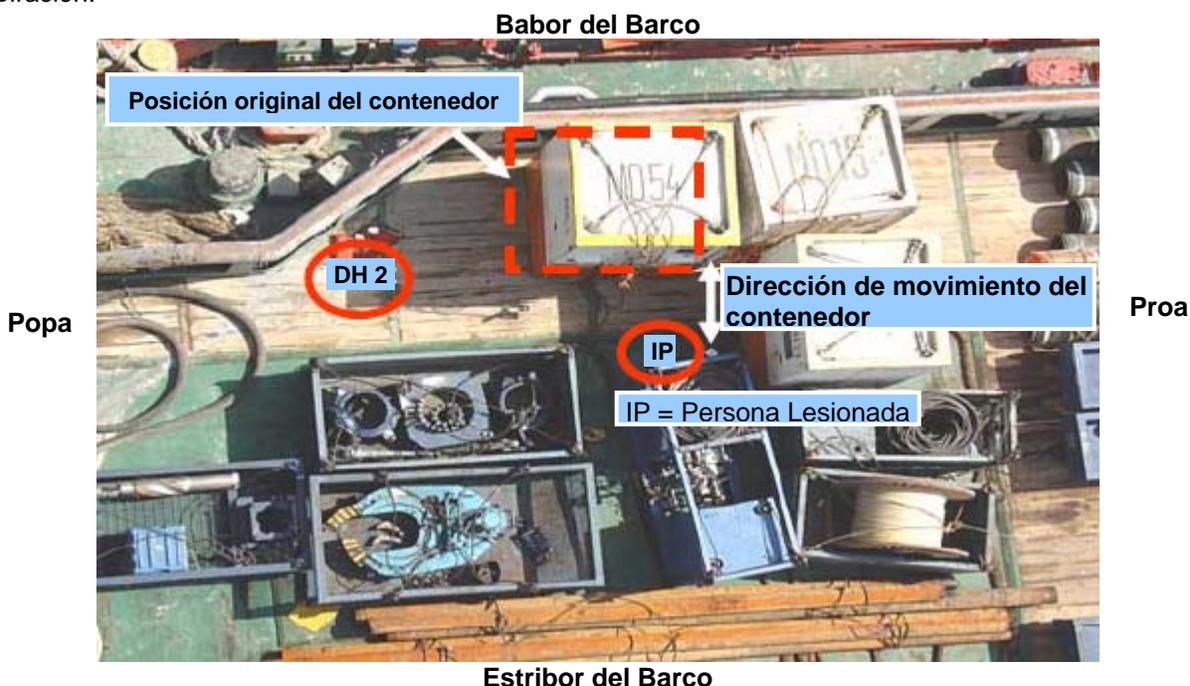
Una nave de abastecimiento costa afuera estaba atracada a babor de un equipo de perforación de tipo auto-elevable (jack-up). La nave estaba amarrada en la proa con un sistema de boya tipo "back-down" y en la popa estaba amarrada al equipo de perforación utilizando las sogas de las patas de proa y del lado de babor del equipo. La nave de abastecimiento ya había trabajado en otros dos equipos antes de llegar a éste, y el espacio en cubierta de la nave estaba limitado. El incidente ocurrió justamente después del cambio de turno del mediodía cuando el operador de grúa de turno reinició las operaciones de carga. Dos miembros de la cuadrilla de la nave de abastecimiento trabajaban en la cubierta como aparejadores. Un contenedor para productos químicos que estaba vacío fue levantado y ubicado sobre la cubierta de la nave de abastecimiento, pero cuando el operador de la grúa comenzó a aflojar el cable de la grúa para poder separarlo de la carga, uno de los aparejadores hizo señales con la mano para que el operador levantara un poco la carga para reubicarlo (empujarlo) más cerca del resto de la carga. El operador de la grúa respondió levantando el contenedor aproximadamente un pie (30 cm.) de altura sobre la cubierta. Cuando el contenedor se levantó, se columpió inesperadamente una distancia de 4 pies hacia el lado de estribor de la nave y atrapó a uno de los aparejadores entre el contenedor que se columpiaba y una canasta con un equipo de potencia ubicado en la cubierta. El hombre fue aplastado y cayó inmediatamente sobre la cubierta. Fue transportado al hospital del equipo de perforación y el médico le aplicó reanimación cardiopulmonar durante aproximadamente 30 minutos, pero nunca recuperó el conocimiento ni el pulso o la respiración.

Esta era una tarea muy rutinaria que se completa con éxito a diario y sin incidentes. **La confianza excesiva puede haber sido un factor.** La investigación determinó que la punta de la pluma no estaba ubicada correctamente sobre la carga cuando ésta fue levantada para la reubicación. La causa del movimiento repentino puede haber sido el oleaje de manga que empujó la nave de abastecimiento a babor haciendo que la carga pareciera columpiarse 4 pies a estribor cuando fue suspendida sobre la cubierta. Este movimiento repentino fue lo que causó que el contenedor golpeará la canasta que estaba estacionaria. **Lo que no planeamos nos puede matar. Planificación:** Se realizó el repaso de una Evaluación de los Riesgos de la Tarea que era genérico y básico durante la reunión anterior al comienzo del turno pero los aparejadores de la nave de abastecimiento no fueron parte de la evaluación de los riesgos. Este no es un ejemplo de una adecuada evaluación de riesgos y si hubiera sido más específico para la tarea y con todos los trabajadores involucrados, estos riesgos hubieran sido identificados y se hubieran implementado medidas para la reducción de los mismos. **Comunicación:** El operador de la grúa tenía comunicación por radio solamente con el capitán de la nave de abastecimiento. No se pudo establecer cuál de los aparejadores estaba dando las señales con la mano desde la nave de abastecimiento o cuales eran los planes del aparejador exactamente. **La comunicación debió ser una prioridad y no lo fue. Factores Ambientales:** La nave de abastecimiento estaba asegurada mediante un amarre de tres puntos en un mar con oleaje de manga y estaba siendo sometida a un movimiento de balanceo de 2 grados hacia babor y 2 grados hacia estribor. **Se tomaron cuidadosamente en consideración las condiciones ambientales (movimientos de la nave)?** No se solicitó la **Detención del Trabajo** y el trabajo no fue detenido hasta que un hombre fue lesionado. **Actuamos de manera proactiva o reactiva?**

La planificación, la comunicación y los procedimientos utilizados para trabajar la carga en esta nave son probablemente muy similares a aquellos de muchas otras naves con las cuales se trabaja, pero con una excepción, esta vez murió un hombre. **Las condiciones inseguras** y los **comportamientos riesgosos** continuaron sumándose y porque nada malo había sucedido en el pasado el trabajo continuó, trabajando como siempre. ¿Es esto como nosotros llevamos nuestro negocio? Si nos permitimos desarrollar una **elevada tolerancia al riesgo** y nos sentimos cómodos trabajando alrededor de cosas que nos deberían preocupar, nos volvemos menos inclinados a solicitar la **Detención del Trabajo**. No se pudo identificar qué tipo de adiestramiento o cultura de seguridad era la que tenían los empleados trabajando en la nave de abastecimiento o qué herramientas estaban a su disposición para gestionar la seguridad en el trabajo. Lo que sabemos es que **adiestramiento** y **cultura de seguridad** y qué **herramientas de seguridad** tienen a su disposición nuestros empleados para la gestión de la seguridad. Prescindiendo de quien esté involucrado, nosotros debemos trabajar de acuerdo a nuestras pautas. Si algo no está bien, debemos detenerlo y corregirlo. La foto de más arriba identifica el **PUNTO DE APLASTAMIENTO**.
