Alerta de Seguridad

ALERTA 05 - 43

PLACA LATERAL DE LA POLEA DE UNA GRÚA SE CAE DE LA POLEA

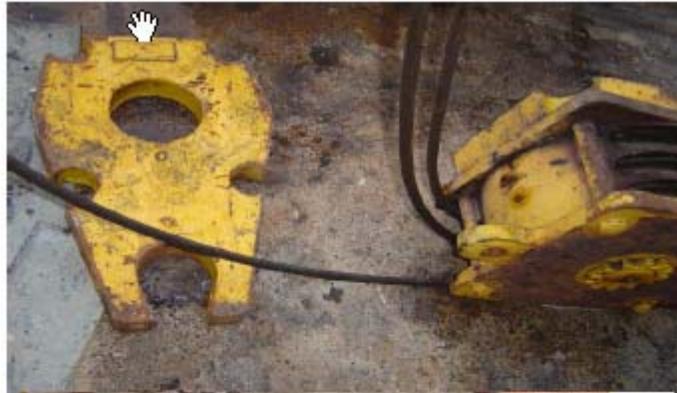
Se ha establecido que las soldaduras por puntos se habían deteriorado hasta el punto que ya no podían soportar el peso de la placa.

Soldadura vieja desgastada

1. Debe realizarse una inspección inmediata de todas las poleas principales de las grúas. Esto debe incluir pero no limitarse a todas las Soldaduras, Herrajes, Poleas, Cojinetes / Bujes, Sellos y Pasadores.
2. Todas las piezas desgastadas o deterioradas deben reemplazarse y las soldaduras deterioradas deben ser reparadas según procedimientos de soldadura del fabricante.
3. Esta inspección deberá incluirse como parte de la inspección anual de las grúas.

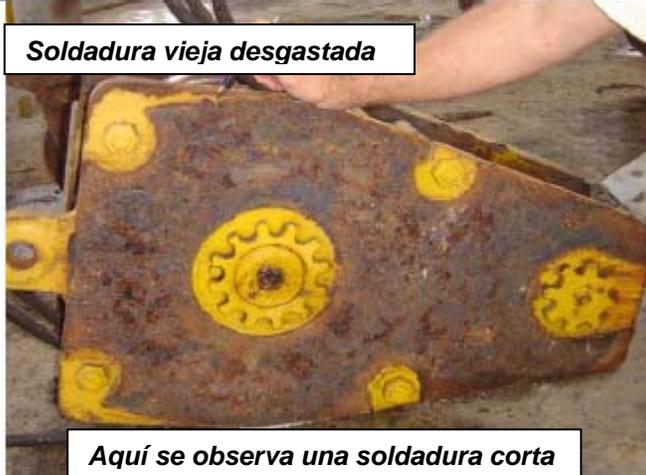
Aquí se observa una soldadura corta
