Alerta de Seguridad

De la Asociación Internacional de Contratistas de Perforación (IADC)

ALERTA 05 - 37

OBJETO CAÍDO – COLOCACIÓN INADECUADA DE ESLINGAS EN TAMBORES

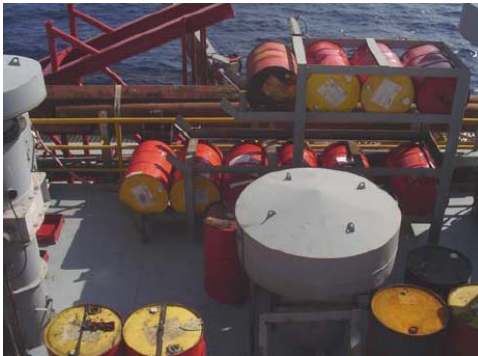
Figura 1

Las cuadrillas a bordo de uno de los equipos de perforación de la flota doméstica se hallaban en el proceso de almacenar tambores en el casillero superior de su enrejado horizontal de almacenamiento. (Figura 1). Mientras un peón de perforación guiaba el tambor hacia el casillero, el tambor cayó una distancia de aproximadamente 1 a 2 pies (30 a 60 cm.) debido a una mala colocación del aparejo y golpeó el brazo del peón de perforación. (Figura 2). Afortunadamente la lesión solamente necesitó de medicamentos para el dolor y el peón fue dado de alta por el doctor para regresar al trabajo.

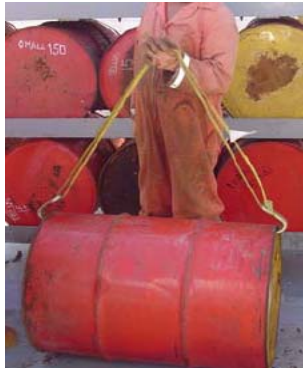
- La cuadrilla colocó incorrectamente el aparejo en la carga (Figuras 3 y 4).
- El Análisis de Seguridad de las Tareas (JSA) utilizado anteriormente al comienzo de la tarea no era adecuado para el trabajo. El JSA no mencionaba eslingas especiales ni la elevación de tambores.
- El personal se hallaba incorrectamente distribuido en la zona de la carga.
- El operador de la grúa solamente podía realizar la elevación de la carga en condiciones de "Elevación a Ciegas" debido a la posición del casillero, y por lo tanto no estaba enterado del método empleado para aparejar las cargas.

Figura 3 - Colocación Inadecuada

- La compañía está buscando otro tipo de dispositivos para levantar tambores en posición horizontal y comunicará sus hallazgos a la flota.
- Si existen operaciones de levantamiento rutinarios que se realizan en condiciones ciegas a bordo de sus instalaciones, la operación debe ser estudiada con el objetivo de reducir el riesgo de las elevaciones a ciegas.
- Si se percibe que hay una forma mejor para colocar el aparejo en la carga a levantarse o si se decide emplear un aparejo diferente, la decisión final la tendrá el Operador de la Grúa y el OIM (Gerente de Instalaciones Costa Afuera) con antelación al comienzo del trabajo.
- Las cuadrillas deberán ser conscientes de su posición en todo momento cuando se trabajan con cargas suspendidas, y deben asegurarse de que no hay manera de que puedan quedar atrapados por la carga o ser golpeados por la misma si ésta se cae o cambia de dirección.

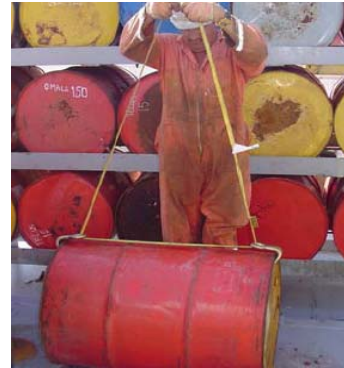
Figura 4 - Colocación Correcta
