# Alerta de Seguridad

ALERTA 05 - 42

### AMAGO – LÍNEA DE ALIVIO DE LA BOMBA DE LODO

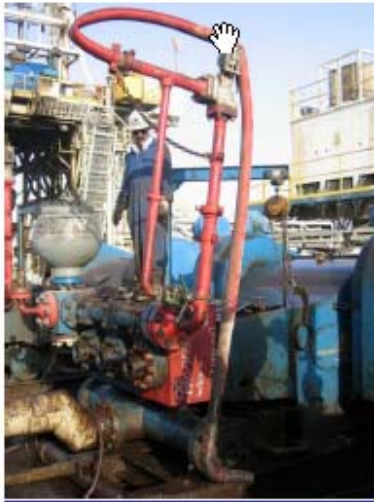
Configuración normal del soporte de anclaje de la Bomba de Lodo

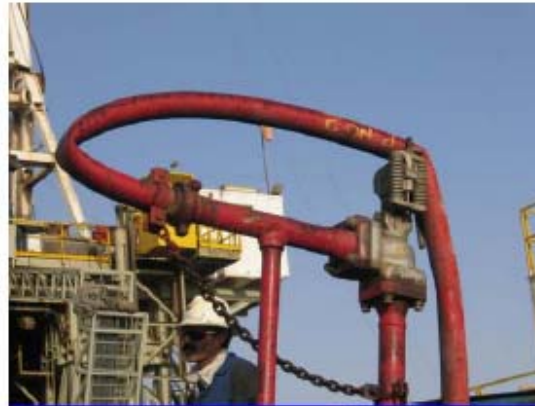
Las fotos de abajo muestran las consecuencias de lo ocurrido cuando la válvula de alivio de la bomba de lodo saltó a +/- 4900 psi y fallaron los pernos de la grapa de anclaje sobre el tanque de lodo. El equipo de perforación recién acababa de reparar el módulo en la misma bomba de lodo y ésta estaba nuevamente en línea circulando lodo cuando voló el elemento fusible. Afortunadamente no había personal presente en el área y por lo tanto no hubieron lesionados.

Soporte de anclaje del Tanque de Lodo luego del incidente. Observar que el pasamanos también fue quitado en el momento del incidente.

Este incidente fue muy serio y podría haber sido fatal. Estamos actualmente llevando a cabo una investigación a fondo de este incidente y también estamos revisando internamente nuestras configuraciones y diseños para las líneas de alivio con el propósito de evitar la repetición de este tipo de incidente.
