Alerta de Seguridad

ALERTA 05 – 44

FALLA EN LA LÍNEA DE ACERO DE LA GRÚA EN ALTURA PARA LA B.O.P.

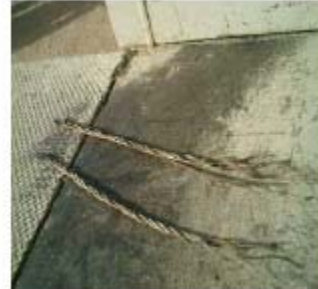
[Figure 2]
Extremo del ancla,
aproximadamente 10 pies
(3 metros)
