Alerta de Seguridad

De la Asociación Internacional de Contratistas de Perforación (IADC)

ALERTA 05 - 45

OPERACIÓN CON ELEVACIÓN DE PERSONAL RESULTA EN FATALIDAD

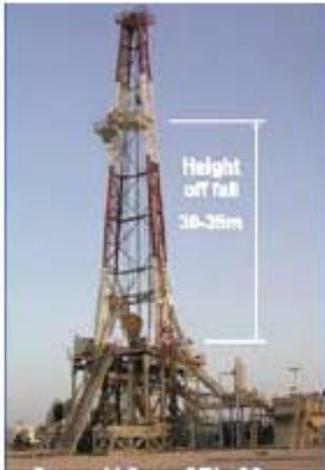
Las cuadrillas de perforación del turno noche del Equipo de Perforación se preparaban para comenzar operaciones de perforación luego de haber movido el equipo de perforación. Parte de esta tarea comprende guardar la horquilla de ecualización de la línea de levantamiento del mástil. Para esto se requiere trabajar a una altura de 35 metros (115 pies) sobre el piso de perforación. Se planeaba realizar esta actividad con un hombre en el mismo mástil y otro en un malacate de elevación de personal, ambos ayudando para atar la horquilla. Durante esta operación el cable que soportaba a la víctima se cayó de la polea de maniobra que colgaba debajo del ensamble de la corona, permitiendo que la víctima y el cable de soporte cayeran 35 metros (115 pies) hasta el piso de perforación. La víctima sufrió múltiples lesiones y murió en el lugar.

Altura de la caída

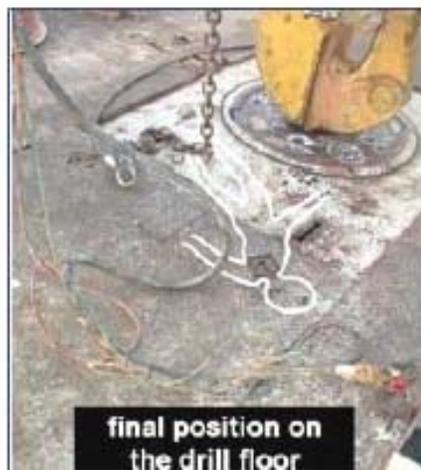
Posición final en el piso de perforación

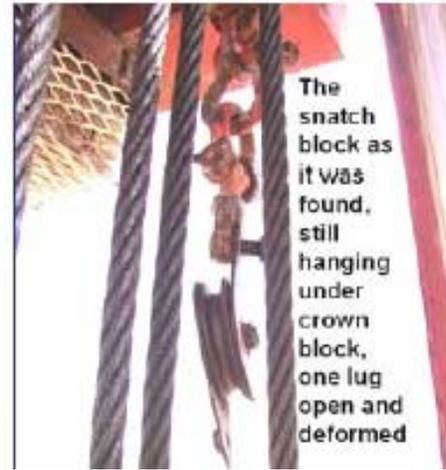
- El perno de retención que aseguraba la placa lateral de la polea de maniobra se aflojó. No se había instalado el pasador de seguridad. La polea había sido sujeta a un gran número de actividades durante las 8 horas precedentes, lo cual puede haber contribuido a que el perno se aflojara y se saliera.

- La placa lateral deformada había sido sometida a una carga mucho más grande que la producida por la elevación de personal solamente. Una jalada con el malacate con una carga inmóvil o fija hubiera sido lo suficientemente fuerte como para deformar esta placa. El equipo de perforación había estado ocupado en tareas de remoción de bujes principales anteriormente a este incidente.

- No se había instalado un dispositivo secundario tal como una eslinga de cable de acero debajo de la polea de maniobra para sujetar el cable en el caso de una falla catastrófica.

La polea de maniobra tal como se encontró, colgada todavía por debajo de la polea de corona,

- Asegurar que se instale un dispositivo secundario de retención en todas las poleas de corona.
- Revisar el sistema de Permiso de Trabajo. **¿Se utiliza realmente o es simplemente un “ejercicio de papelería”?**
