Alerta de Seguridad

De la Asociación Internacional de Contratistas de Perforación (IADC)

ALERTA 05 – 28

TAPA DE AGUJERO ABIERTA EN CUBIERTA RESULTA EN INCIDENTE FATAL

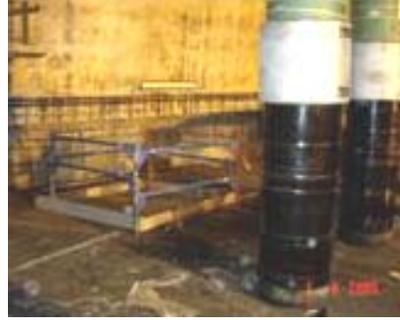
Barreras alrededor de la boca de inspección después del incidente con iluminación general encendida.

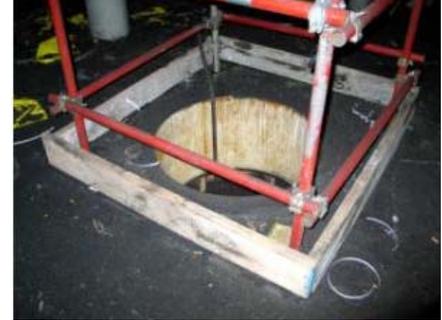
La boca de inspección.
