Alerta de Seguridad

De la Asociación Internacional de Contratistas de Perforación (IADC)

ALERTA 06 – 05

BUJE CAÍDO RESULTA EN AMPUTACIÓN DE DEDOS DEL PIE

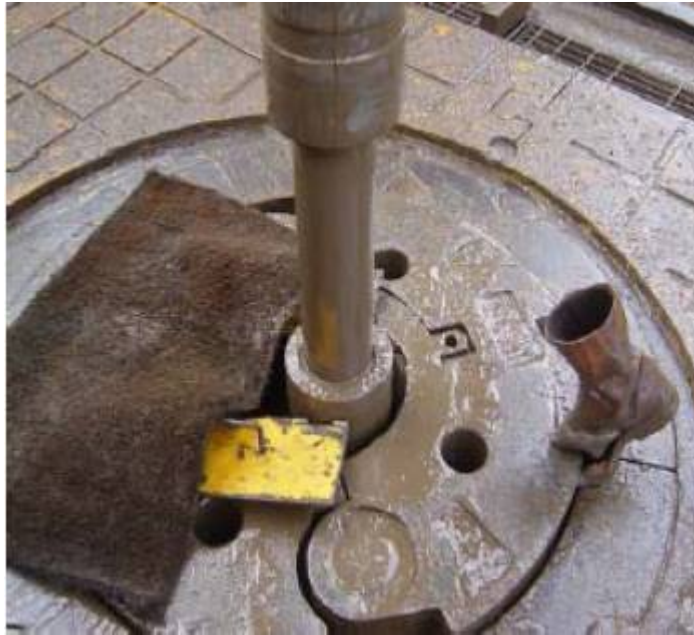
En el momento de ocurrir el incidente la operación en curso era sacar el Ensamble de Fondo de Pozo del pozo, y la persona lesionada acababa de llegar al piso de perforación para apoyar la operación. Un haz de tubería compuesto por 2 cuellos de perforación y un acelerador hidráulico para el percusor se estaban sacando por la mesa rotatoria en el momento en que llegó. El lesionado estaba parado con su pie izquierdo apoyado en la malla anti-resbalamiento y su pie derecho parcialmente apoyado en la mesa rotatoria. Estaba observando al perforador, esperando la señal para colocar las cuñas. El perforador redujo la velocidad de extracción cuando los percusores pasaron por la mesa rotatoria. El mandril expuesto del acelerador pasó por la mesa rotatoria pero el resalto inferior de perfil cuadrado del cuerpo exterior se quedó "colgado" en la cara inferior del tazón interior, el cual estaba bloqueado en su posición, motivo por el cual levantó el buje principal en aproximadamente 6 a 8 pulgadas (15 a 20 cm.). El sonido del acelerador haciendo contacto con los bujes aparentemente sobresaltó al lesionado quien intentó dar un paso rápido hacia atrás. Perdió el equilibrio, cayendo al piso de perforación y estirando su pie hacia delante y debajo de los bujes. El buje cayó a su posición normal en este mismo momento, atrapando el pie del lesionado. El pie del lesionado quedó atrapado por debajo del buje, dañando su bota de seguridad con punta de acero y amputando dos de sus dedos derechos. El lesionado fue tratado a bordo y posteriormente fue evacuado por el servicio de evacuación médica a la costa para tratamiento posterior.

- El lesionado no estaba totalmente enterado de la operación que se llevaba a cabo en el piso de perforación y los riesgos asociados con la misma.
- El Análisis de Seguridad de las Tareas (JSA) no tomaba en cuenta, en forma adecuada, este riesgo específico.
- El supervisor y los demás trabajadores no se aseguraron de que el lesionado recibiera instrucción sobre el trabajo que se llevaba a cabo.
- El lesionado estaba mirando en la dirección equivocada para ver lo que estaba sucediendo.

- TODOS LOS SUPERVISORES deben asegurar que el JSA TIENE QUE repasarse con todas las personas recién llegadas al lugar de trabajo.
- Todos los perforadores deben asegurar que nadie comience a trabajar en el piso de perforación sin haber recibido instrucciones por parte del perforador.
- Todos los JSA deben incluir una nota sobre: 1) la posibilidad de que el resalto cuadrado de las herramientas pueden quedar atascadas causando que los bujes se levanten y 2) todo el personal debe estar alejado de la mesa rotatoria hasta que estas herramientas hayan pasado por la misma.
