Alerta de Seguridad

De la Asociación Internacional de Contratistas de Perforación (IADC)

ALERTA 05 - 02

OBJETO CAÍDO – EMPLEADO GOLPEADO POR UNA ESLINGA

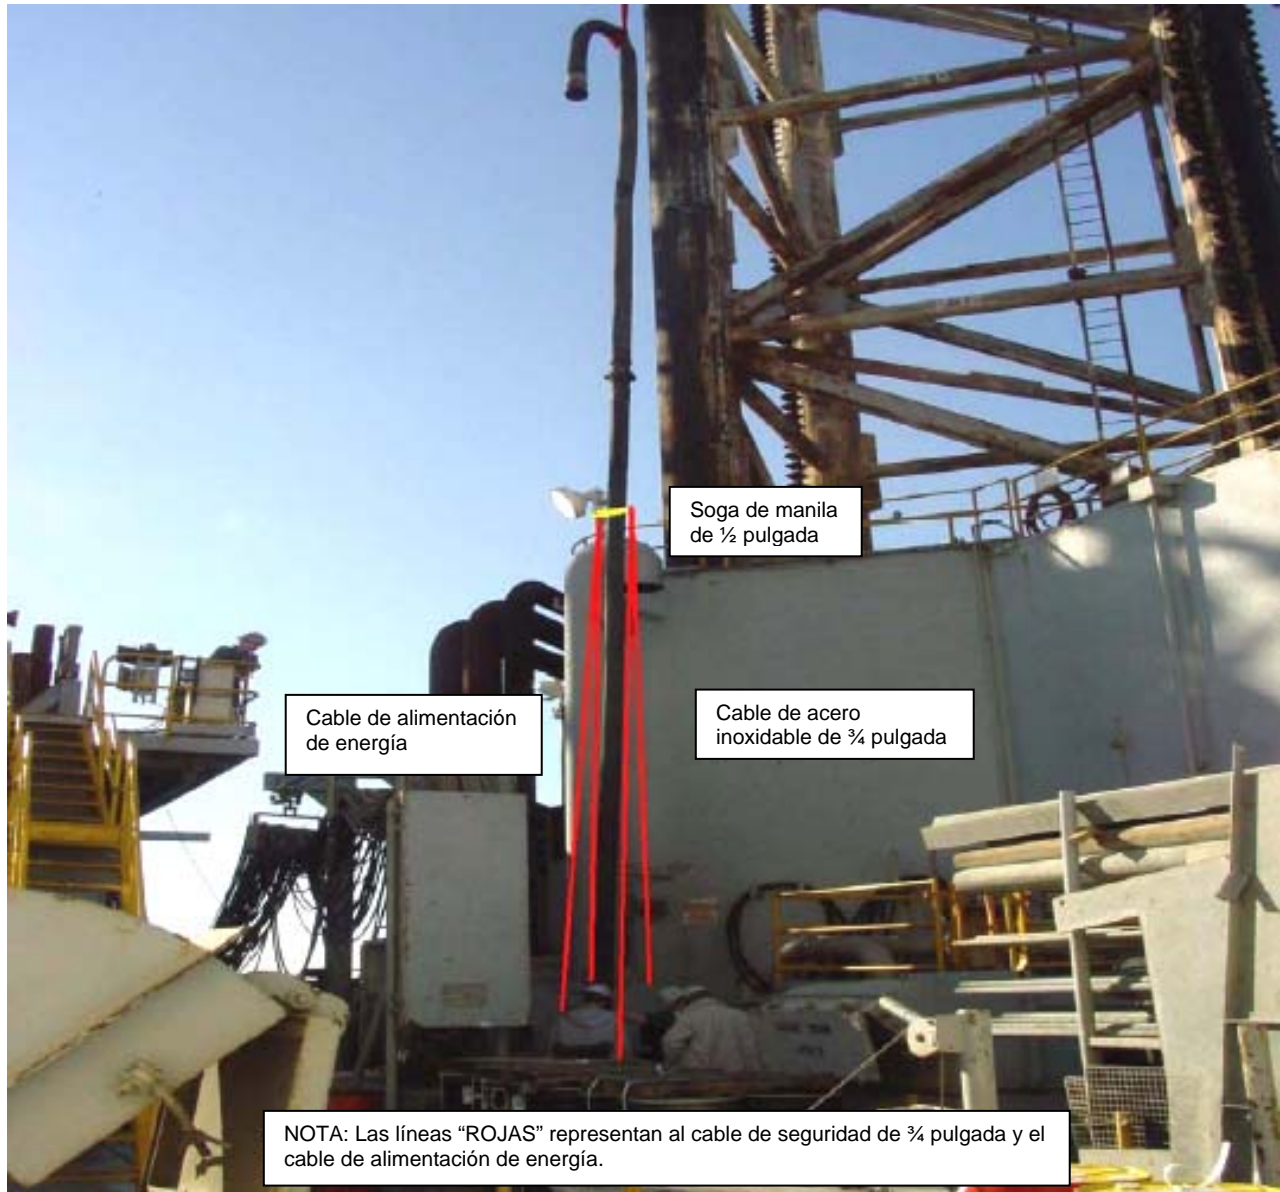
Ocurrió un incidente grave en una plataforma de perforación auto-elevable cuando un empleado fue golpeado en la cabeza por el ojuelo de una eslinga de acero inoxidable de $\frac{3}{4}$ de pulgada (1,9 cm.), resultando el incidente en una fractura de cráneo y múltiples suturas en la cara y en la mano. La cuadrilla procedía a levantar y apoyar la bomba de pozo profundo número 3. Se fijó una eslinga de nylon a la manguera de profundidad de 6 pulgadas (15,2 cm.), y la manguera fue levantada 50 pies (15,24 metros) a través de la apertura en la cubierta principal. El cable de alimentación de energía y el cable de seguridad para la bomba de profundidad fueron atadas a la manguera de pozo profundo con una sogas de manila de $\frac{1}{2}$ pulgada (1,27 cm.). En el momento de levantarse la manguera la sogas se partió. Cuando los cables cayeron por la apertura en la cubierta principal, el ojuelo del extremo del cable de seguridad golpeó al empleado en la frente, dejándolo inconsciente.

Varios sistemas para gestión de seguridad de la compañía, tales como el Análisis de Seguridad de las Tareas (JSA), el Permiso para Realizar un Trabajo (PTW) y Prácticas de Trabajo Seguro no fueron implementados adecuadamente. Estos sistemas se utilizaban como solución tipo “tildar la casilla correspondiente” en lugar de asignársele la importancia de una herramienta para que se discutieran, identificaran y gestionaran los riesgos. La cuadrilla había repasado un JSA, pero el JSA era aplicable a los pozos profundos números 1 y 2, los cuales están ubicados al costado de la plataforma. El pozo profundo número 3 plantea riesgos diferentes debido a su ubicación, y estos riesgos no fueron reconocidos ni gestionados. El JSA utilizado sí identificaba varios pasos críticos en cuanto a la seguridad, tales como “inspeccionar los aparejos y el equipo”, pero estos pasos de seguridad fueron ignorados. Inspección inadecuada del aparejo utilizado para levantar la bomba y asegurar los cables de seguridad. La eslinga de nylon utilizada para levantar la manguera no era adecuada para la tarea y presentaba daños y desgaste severos. También fue emitido un permiso, pero no se asignó a un Supervisor de Área para controlar la operación, ni para asegurar que se adhiriera a las prácticas de Trabajo Seguro de la compañía. Aunque se completaron un JSA y un PTW, los sistemas principales de seguridad, que se hallan implementados para evitar que ocurran este tipo de incidentes, no se hicieron cumplir. El personal de la plataforma de perforación no seguía el procedimiento para JSA y PTW tal como se hallan en el manual de procedimientos de la compañía. Cuando la torre del pozo profundo fue retirado 8 años anteriormente, el personal del equipo no instaló soportes y herrajes permanentes para asegurar el cable de alimentación y el cable de seguridad a la manguera de 6 pulgadas. En su lugar, se utilizó una sogas para sujetar estos cables a la manguera del pozo profundo. Evaluación Inadecuada del Riesgo – se utilizó una sogas en lugar de soportes y herrajes, y lamentablemente, ésta era una práctica aceptable para el personal de la plataforma. Debe hacerse referencia al manual de la compañía sobre aparejos (Módulo sobre Aparejos, Sogas de Fibra, y aplicación correcta de sogas de fibra).

El **Comité de Seguridad** de cada plataforma de perforación revisará los JSA e identificará operaciones de levantamiento especializados (instalación de sogas de embarcaciones, mangueras de carga, instalaciones en pozos profundos, etc.). Luego de identificar los JSA, el Comité de Seguridad deberá repasar cada uno de ellos para asegurar que los aparejos utilizados en estas operaciones estén especificados en el JSA y que son adecuados para el trabajo a realizarse. **Fecha tope: el 30 de enero de 2005**

Han habido varios incidentes recientes en los cuales falló una sogas mientras soportaba peso. Los **Departamentos de Operaciones y HSE (de Seguridad, Salud y Medio Ambiente)** revisan actualmente la sección del manual de procedimientos en el Módulo sobre Aparejos, Sogas de Fibra, para que las aplicaciones permitidas de la sogas de fibra estén claramente definidas. **Fecha tope: el 15 de enero de 2005**

Los **Departamentos de Operaciones y de HSE** desarrollarán un sistema de aparejos y soportes aprobados por la compañía para la instalación de bombas sumergibles por el costado de la plataforma. **Fecha tope: el 15 de enero de 2005**
