Alerta de Seguridad

De la Asociación Internacional de Contratistas de Perforación (IADC)

ALERTA 05 – 04

CAÍDA DESDE PLATAFORMA AUXILIAR RESULTA EN FATALIDAD

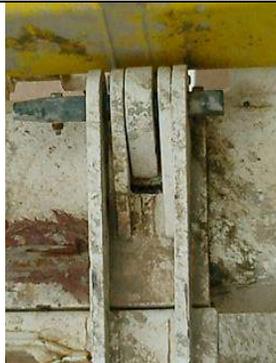
- La plataforma de trabajo había sido modificada recientemente cuando se fabricó y se montó un astillero nuevo.
- Los dos pasadores que sujetaban la plataforma de trabajo también eran soporte del astillero. Es posible que, visto desde arriba, los pasadores parecían ser solamente para la plataforma y que el astillero era parte de la estructura principal de la plataforma del operador. Este arreglo de los pasadores cumple con el diseño original de la fabricación.

- Aparentemente, el Asistente del Perforador desmontó ambos pasadores en su intento de levantar la plataforma.
- Aparentemente el Operador de la Torre, quien se hallaba asegurando la estiba de tuberías de perforación en el lado opuesto al Perforador, fue llamado para ayudar al Asistente del Perforador a levantar la plataforma y puede haber sido la causa de que se desequilibrara el astillero y la plataforma que se hallaban sin pasadores, causando que ambos trabajadores se cayeran.

Vista mostrando que un pasador sujetaba tanto el enrejado como el conjunto del astillero

- Un refuerzo constante para inculcar la importancia de llevar colocado el Equipo de Protección Personal (PPE) y la protección contra caídas cuando se está en altura.
- Reforzar constantemente que todos los empleados tienen el derecho a intervenir o detener un trabajo si no es seguro o sino se hallan implementados los controles adecuados.
- Revisar todas las operaciones en plataformas de operadores de torre en todas las plataformas y equipos de perforación de la compañía.
- Asegurar que todos los equipos de perforación de la compañía estén equipados con un segundo sistema para evitar las caídas en la plataforma del operador de torre.
- Desarrollar procedimientos que indiquen que todas las modificaciones deben ser aprobadas y probadas anteriormente a ser puestos en servicio nuevamente.
- Revisar el arreglo de los pasadores para que no puedan ser desmontados accidentalmente.

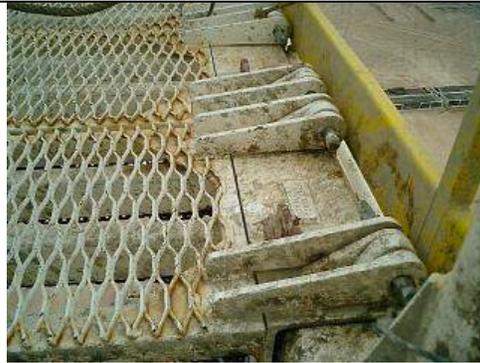
Vista lateral del montaje del enrejado de la plataforma y del astillero .

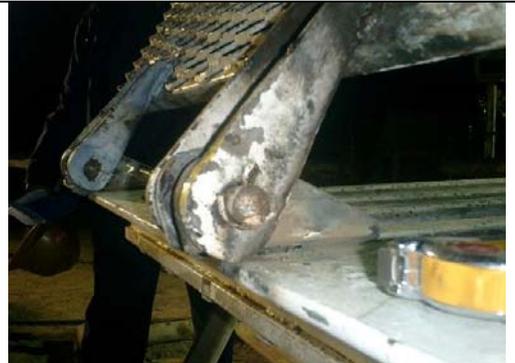
- La plataforma de trabajo no podía levantarse hasta una posición totalmente vertical debido a que la parte posterior de los ojillos de platillo fijados a la plataforma hicieron contacto con la viga de soporte de la plataforma del operador cuando la primera era elevada hasta un ángulo de aproximadamente 45 grados.

Representación de la parte posterior del ojillo de platillo rozando en la posición del ángulo de 45 grados. La restricción real estaba en la viga de la plataforma del operador de la torre
