# Alerta de Seguridad

De la Asociación Internacional de Contratistas de Perforación (IADC)

ALERTA 05 - 12

## PLATAFORMA DE PARADA DE LA TORRE CAYÓ AL PISO DE PERFORACIÓN

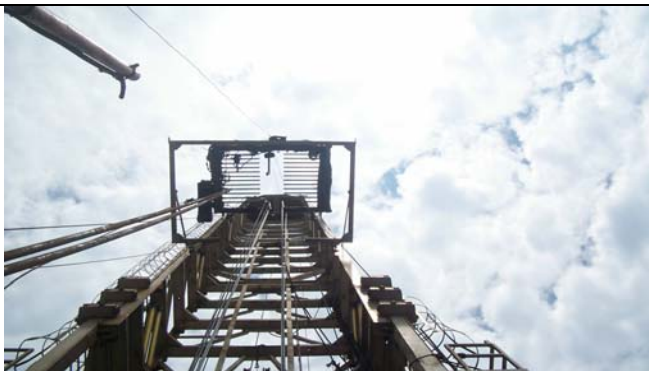
- Las eslingas de seguridad que habían sido instaladas en la plataforma de parada de la torre para evitar que la misma pudiera caerse de la torre habían sido retiradas en algún momento anterior al incidente.

Vista de la plataforma de parada (diving board) faltante

- Las eslingas de seguridad reparadas y conectadas en los puntos de anclaje correctos se volverán a instalar en la plataforma de parada cuando sea reparada y montada en la torre.

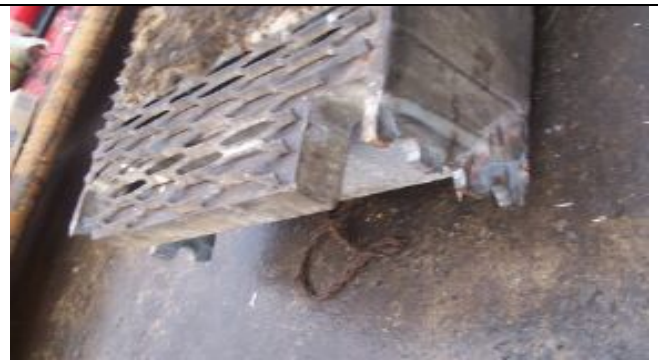
Vista de los ojillos de platillo rotos en la plataforma de parada
