Alerta de Seguridad

De la Asociación Internacional de Contratistas de Perforación (IADC)

ALERTA 06 – 33

OBJETO CAÍDO - INCIDENTE CON BARRA DESLIZABLE DE PLATAFORMA DE TORRE

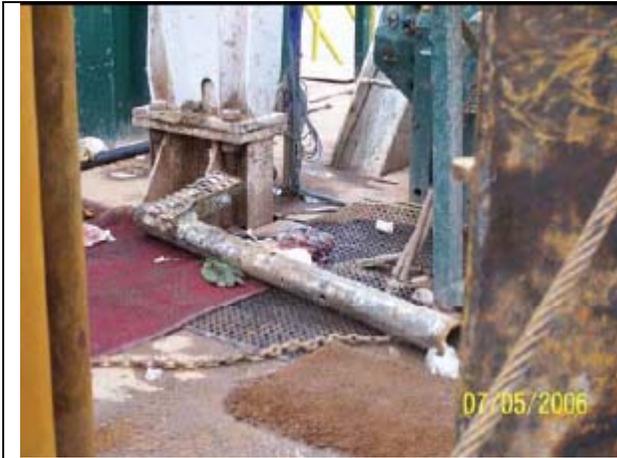
Varios días antes, la barra deslizante no pudo retraerse para ser guardada y al ser inspeccionada, se observó que estaba doblada. Debido a riesgos de seguridad no se intentó realizar la reparación completa mientras la torre se hallaba levantada, y se decidió realizar una reparación temporaria y dejar la reparación permanente para el siguiente movimiento del equipo de perforación. La reparación temporaria consistió en cortar aproximadamente 8 pulgadas (20 cm) de la longitud de la barra para permitir su total retracción y luego fijar un perno con doble tuerca para evitar que la barra acortada pudiera correrse y salirse completamente cuando estuviera extendida.

Después de trabajar todo aquel día en la torre, el Operador de la Torre deslizó la barra fuera de su posición de retracción pero no reconoció el perno con doble tuerca y no entendió porque se hallaba allí, por cuanto quitó el perno y deslizó la barra cruzando el hueco de la plataforma antes de bajar de la torre.

Barra deslizante luego de caer al piso de perforación

1. Llevó a cabo una revisión del diseño de ingeniería para reconstruir la barra deslizante en el siguiente movimiento del equipo de perforación.
2. Repasó el Análisis de Seguridad de las Tareas (JSA) para trabajos en la torre para especificar la correcta configuración y posición de la barra deslizante.
3. Mejoró las comunicaciones del Gerente del Equipo de Perforación mediante el empleo de notas de traspaso.
4. Distribuyó el Alerta de Seguridad.

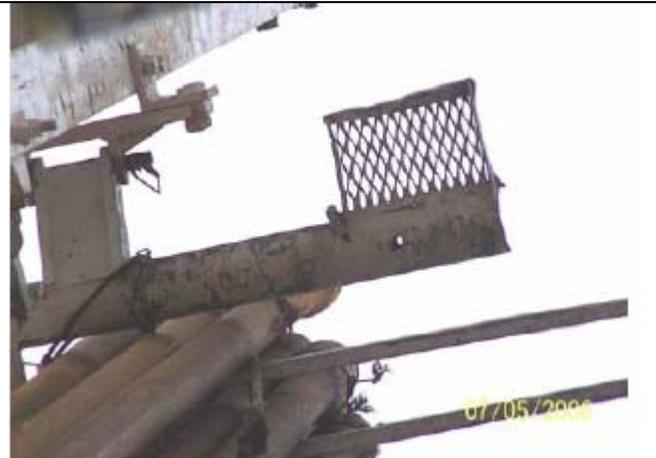
Zona de la plataforma de la torre desde donde cayó la barra deslizante
