Alerta de Seguridad

De la Asociación Internacional de Contratistas de Perforación (IADC)

ALERTA 06 - 34

INCIDENTE DE AMAGO CON EQUIPO DE RESPIRACIÓN – FALLA DE VÁLVULA

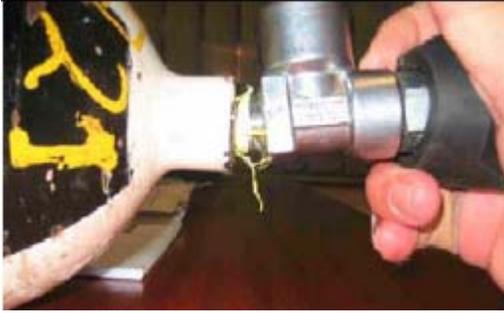
1. Había una doblez bien definida y señales de esfuerzo en la sección roscada del tubo de la válvula.
2. El vástago de la válvula estaba doblado bajo la tapa de caucho.
3. Las roscas estaban aplastadas en un lado de la sección roscada del tubo, indicando que había sido doblada en algún momento.
4. El corte de la rotura en la sección roscada del tubo estaba opaco y aparentaba ser una rotura anterior.
5. En un lado de la rotura hay una parte que, debido al brillo en el material, se considera que es una rotura reciente y que tiene una apariencia de cizalla o desgarramiento. (Ver fotos a continuación.)

Posición de la válvula con la botella de AR y la válvula doblada bajo la tapa de caucho.

1. Continuar con el programa de ensayo de integridad.
2. Inspeccionar visualmente todos los cilindros en busca de daños o corrosión.
3. Colocar señales en el contenedor de Respuesta a Emergencias indicando la necesidad de hacer una inspección visual de todas las botellas antes y después del uso.
4. Los miembros del Equipo de Respuesta a Emergencias y otros usuarios de AR recibirán instrucciones sobre este incidente reforzando la necesidad del cuidado, el manejo y la inspección.
5. Reforzar la necesidad de reportar cualquier incidente que puede haber dañado a un cilindro de AR.
6. El Alerta de Seguridad debe ser enviado a todas las operaciones y a la base de datos sobre alertas de la compañía.

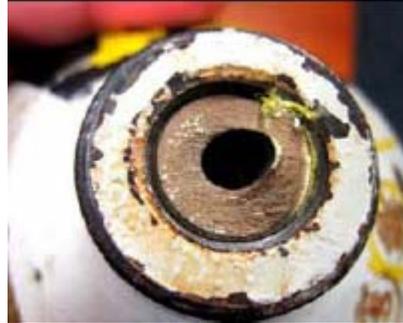
Corte de la sección mostrando fracturas anteriores y nuevas.
