Alerta de Seguridad

De la Asociación Internacional de Contratistas de Perforación (IADC)

ALERTA 06 - 44

EXPLOTA NEUMÁTICO DE MONTACARGAS, RESULTANDO EN UN AMAGO

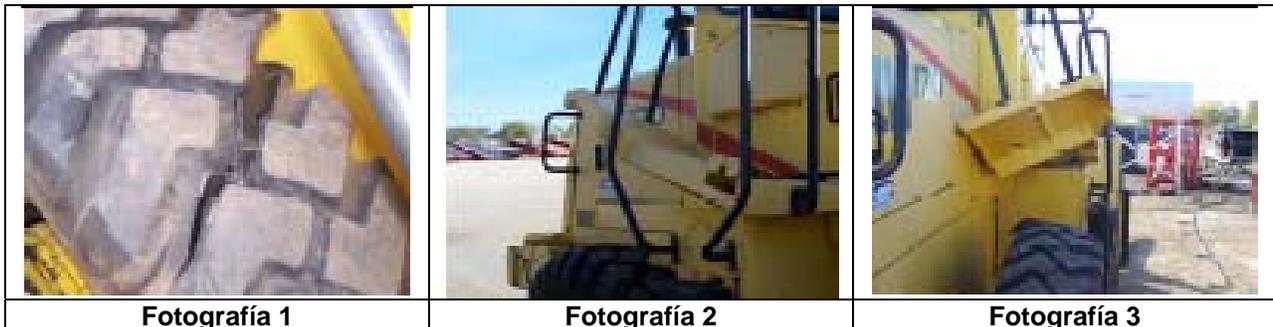
Uno de los montacargas del patio de la compañía tenía un pinchazo en uno de los neumáticos delanteros. Más que un pinchazo se trataba de un agujero en la rodadura de la misma. El neumático dañado fue recogido y reparado por un taller de reparación de neumáticos local y fue colocado nuevamente en el montacargas por el personal del taller. Debido a que el neumático era reparado, el Supervisor de Patio hizo que el neumático fuera intercambiado por uno de los neumáticos posteriores. El montacargas había sido utilizado varias veces y se hallaba inactivo y todo el personal del patio se había retirado excepto por un soldador. Éste se preparaba para retirarse a eso de las 1430 horas cuando escuchó un estallido. En el mismo momento observó una nube de polvo alrededor del montacargas. Una inspección reveló que uno de los neumáticos posteriores (el que había sido reparado) había explotado. La ruptura del neumático causó daños considerables en el montacargas (tal como puede observarse en las fotografías). El neumático aparentemente explotó hacia arriba, separando el escalón de su soporte y haciendo que golpeará la cabina. Afortunadamente no había persona alguna en las cercanías del montacargas cuando sucedió esta falla. Si alguien hubiera estado cerca y el neumático hubiera explotado hacia el costado, los resultados podrían haber sido catastróficos.

Se cree que la causa de este incidente fue un exceso de aire de inflado. Cuando el neumático fue reparado y colocado nuevamente en el montacargas por el personal del taller, la presión del mismo fue verificada por el personal del patio mientras la persona que realizó la reparación todavía atendía al montacargas. El neumático estaba inflado a una presión de 70 psi. Debido a que el neumático estaba recién reparado, se asumió que este valor era el correcto y que los demás neumáticos estaban inflados a esta misma presión en aquel momento. Luego de ocurrido el incidente se llamó al personal del taller para que acudieran al patio. Cuando llegó la persona del taller, quien resultó ser la misma persona que había colocado el neumático reparado, se le preguntó qué presión debía utilizarse para el inflado. El hombre sugirió 45 psi. Luego se consultó al fabricante del montacargas para saber sus

recomendaciones al respecto. Éste recomendó que las ruedas del eje delantero debieran inflarse hasta una presión de trabajo de 47 psi y las del eje trasero debían inflarse hasta 21 psi.

- El incidente ha sido comentado con todo el personal del patio y de transporte por camión.
- Los neumáticos de todos los montacargas han sido revisados y se revisarán continuamente para asegurar que están inflados según las recomendaciones del fabricante.
