Alerta de Seguridad

De la Asociación Internacional de Contratistas de Perforación (IADC)

ALERTA 05 - 14

MANEJO DE MATERIALES (TUBERÍAS DE PERFORACIÓN) RESULTA EN UN INCIDENTE CON PÉRDIDA DE TIEMPO (LTI)

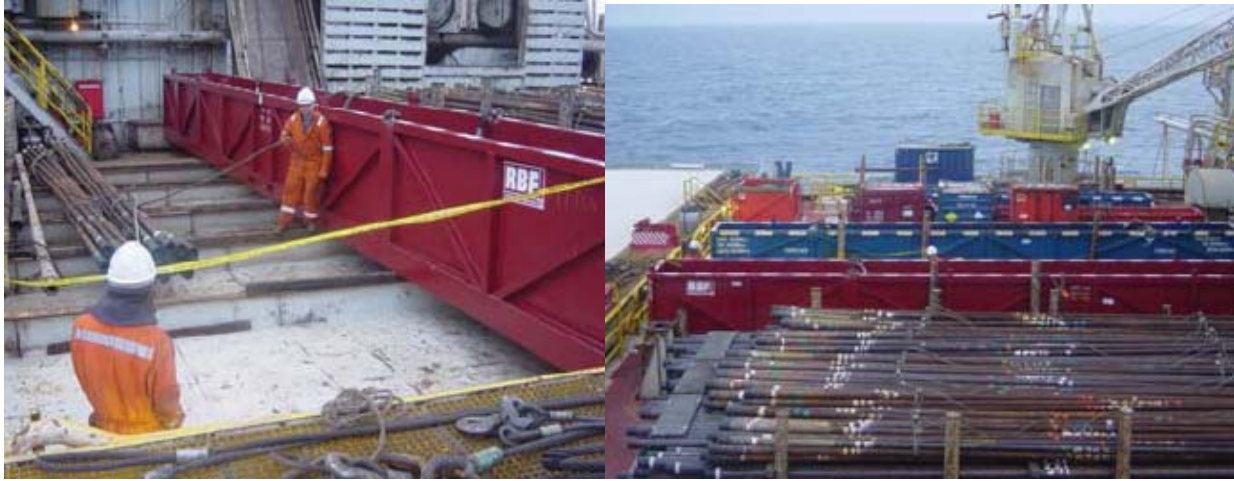
Ocurrió un incidente durante la tarea rutinaria de descarga de tubulares desde una nave de abastecimiento que resultó en que un Peón de Perforación sufriera una fractura del brazo. Según se confirmó en la investigación preliminar del incidente este incidente no fue accidente sino nuevamente ha sido una serie de eventos que no fueron gestionados efectivamente y que en forma colectiva produjeron un resultado inaceptable. La operación se trataba de descargar bultos de tubería de perforación de 3-1/2 pulgadas (88,9 mm) de una nave de abastecimiento. **Hechos involucrados en este incidente incluyen:** 1. El Asistente del Operador de la Grúa intentaba colocar el primer bulto en la estiba de tuberías de estribor con un Peón de Perforación dando las indicaciones (Señalero) y otro Peón de Perforación parado adyacente a la estiba, sobre una pasarela. 2. El Asistente del Operador de la Grúa tenía restringida la vista del área de descarga por la presencia de una canasta de herramientas. 3. Durante la bajada de la carga el Peón de Perforación lesionado dejó su posición segura y entró en el área de la bahía de la estiba de tuberías. 4. La carga parece haber golpeado contra un Poste Maestro y rebotado hacia el lesionado, quien se había ubicado entre la carga y la canasta de herramientas, un punto ciego. 5. En el momento en que la carga se desplazó hacia el Peón de Perforación, éste levantó los brazos cruzándolos por el pecho para protegerse y la carga le golpeó en el brazo derecho ocasionándole la fractura.
