# Alerta de Seguridad

De la Asociación Internacional de Contratistas de Perforación (IADC)

ALERTA 07 – 24

## OBJETO CAÍDO CON ELEVADO POTENCIAL

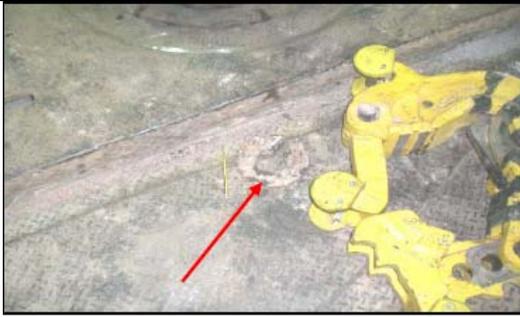
Durante las operaciones normales de perforación, un objeto que consistía en una pieza del cubo del contrapeso de la llave de tuberías, que pesaba aproximadamente 8 a 10 libras (3,6 a 4,5 kg.) cayó desde el mástil. El Perforador escuchó ruidos provenientes del mástil y miró hacia arriba, viendo el objeto que caía. Inmediatamente gritó para que los Operadores del piso se desplazaran hacia atrás. Los Operadores se corrieron y se pararon todos al borde del piso de perforación. El contrapeso cayó en el piso de perforación al costado de la mesa rotatoria del lado del Perforador. Rebotó aproximadamente 6 pies (1,8 m.) y cayó en la mesa rotatoria. No hubo lesiones como resultado de este Amago de Incidente con Elevado Potencial. A continuación se detuvo la operación y se llevó a cabo una investigación.

El Soldador en el sitio falló al no asegurar correctamente los segmentos adicionales del contrapeso de la llave de tuberías. Hubo una falla en los Supervisores quienes no reconocieron y calcularon la diferencia en la altura de los segmentos que eventualmente causaron que los pesos sobresalieran del cubo del contrapeso. No se llevó a cabo una reunión de seguridad anterior a la tarea y no se reconoció una situación potencialmente peligrosa. Los Supervisores del equipo de perforación no habían implementado un plan para Gestión de Cambios (MOC) para los cambios realizados en el equipo. El cambio de la llave de tuberías fue realizado por los Operadores del Piso en el piso de perforación bajo la supervisión del Perforador, el Asistente del perforador y del Gerente del equipo de perforación. Ninguno de ellos se percató de los riesgos asociados con el reemplazo de la llave de tuberías existente por un juego nuevo y más pesado.

El segmento del contrapeso de la llave de tuberías cayó al costado de la mesa rotatoria y rebotó de 5 a 6 pies (1,5 a 1,8 m.) adicionales.
