# Alerta de Seguridad

De la Asociación Internacional de Contratistas de Perforación (IADC)

ALERTA 07 – 27

## USO INCORRECTO DE ESLINGAS RESULTA EN AMAGO CON ELEVADO POTENCIAL

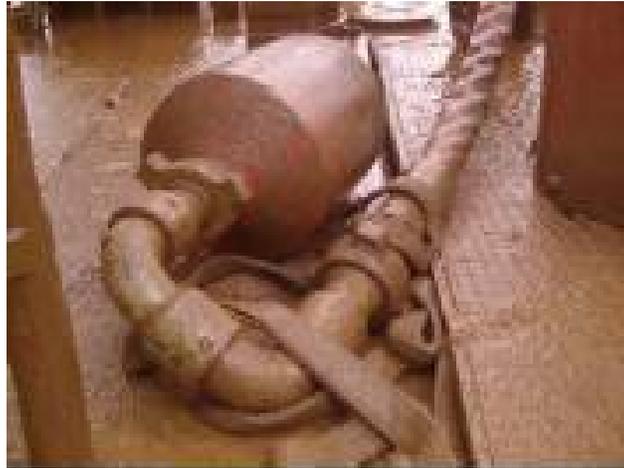
Se había completado la instalación de una tubería de revestimiento de 13-3/8 pulgadas (aprox. 34 cm.) hasta la profundidad de asentamiento. Las últimas secciones fueron lavadas utilizando un cabezal de recirculación de un tercero. El último tramo a instalarse era un tramo corto de 15 pies (aprox. 4,6 m.) de longitud; sin embargo, el Representante de la Compañía instruyó a la cuadrilla a que acostara el tramo corto e instalara un tramo completo. El cabezal de recirculación fue instalado nuevamente en el tramo completo por la cuadrilla sobre la rampa. Se apretó luego la unión y se conectó la manguera. Tan pronto como se pusieron en funcionamiento las bombas a 30 emboladas por minuto (SPM), voló el cabezal de recirculación. La eslinga de tipo red que se estaba utilizando para asegurar en posición el cabezal de recirculación se soltó y permitió que el cabezal se cayera aproximadamente 15 metros (4,6 m.) hasta el piso de perforación. No hubo lesionados.

La selección y aplicación de la eslinga de seguridad fue incorrecta. Se llevó a cabo un Análisis de Seguridad de las Tareas (JSA), pero no se identificó el tipo de eslinga de seguridad específico que debía utilizarse. El supervisor de terceros no instaló ni operó correctamente el equipo. El incidente ocurrió inmediatamente después del cambio de turno. La cuadrilla que llegaba al trabajo no se tomó el tiempo suficiente para verificar si el equipo se había instalado y asegurado adecuadamente. El cabezal de recirculación había sido utilizado anteriormente y se sabía que se hallaba en buenas condiciones de funcionamiento. Por lo tanto es posible que, debido a que los terceros no supervisaron el montaje del cabezal de recirculación, la cuadrilla puede haber cruzado las roscas y como resultado de esto, el cabezal voló aún con la aplicación de baja presión. El peso de la manguera de recirculación no fue soportado mediante el malacate neumático, lo cual permitió que el cabezal de la tubería de revestimiento estuviera sometido a una carga lateral.

- Se revisó el JSA para incluir el empleo correcto de la eslinga de seguridad y su correcta aplicación.
- El programa de entrenamiento realizado para prácticas de uso de eslingas y aparejos en el sitio de trabajo incluirán el empleo adecuado de eslingas de cables de acero, grilletes y líneas de malacates para asegurar equipos utilizados en altura (Sistema de Gestión de Objetos Caídos).

- Los Gerentes de los Equipos de Perforación deben asegurar que los equipos de terceros se instalen, aseguren y operen correctamente. Las compañías de terceros deben cumplir con lo anterior por medio del empleo de personal calificado.
