Alerta de Seguridad

De la Asociación Internacional de Contratistas de Perforación (IADC)

ALERTA 07 - 39

CABLE DE ACERO QUE SE PARTE RESULTA EN AMAGO DE ALTO POTENCIAL

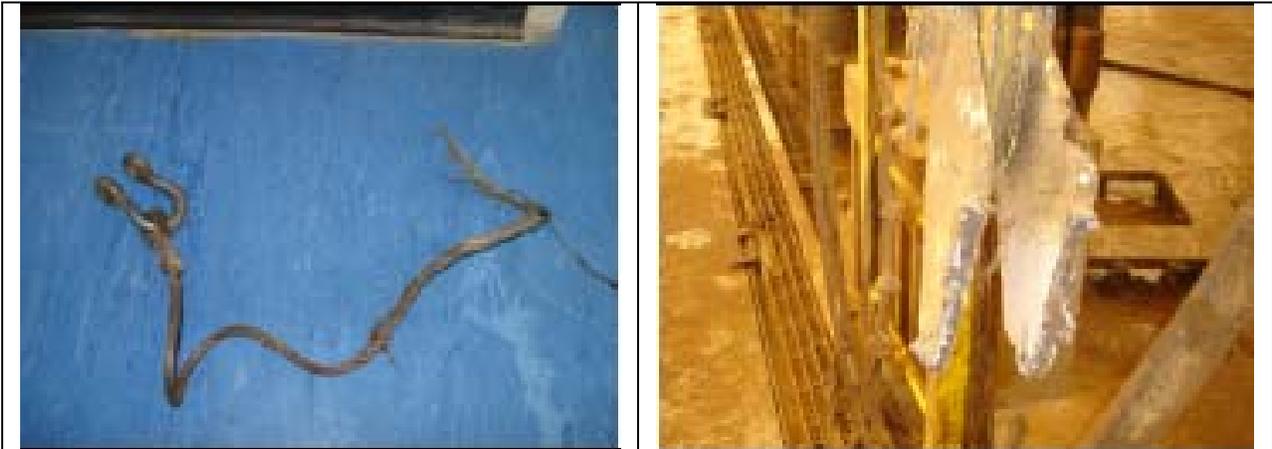
Mientras se estibaba en la torre un haz de cuellos de perforación de 6,5 pulgadas (6,5 cm.), se partió la línea del malacate utilizada en la plataforma de la torre para juntar los cuellos de perforación. Esto permitió que el collar basculara hasta la parte posterior de la torre y en su camino golpeó el soporte de la polea del cable de la llave de tuberías. Luego de que el Perforador comenzara a bajar la polea viajera, se cayó el soporte de la polea hasta el piso de perforación desde una altura de 20 metros (66 pies). La vibración de la torre ayudó a quebrar la parte restante de la soldadura del soporte. Nadie se había percatado de esto hasta que se produjo la caída del soporte. No hubo lesionados. El soporte cayó a una distancia de 2 metros (6,6 pies) de uno de los operadores del piso.

- El Operador de la torre necesita permanecer alerta mientras observa la línea del malacate.
- La línea del malacate se hallaba en mal estado.
- Las soldaduras del fabricante original del equipo (OEM) en el soporte de la polea eran de mala calidad.
- No habían líneas de seguridad en la polea.
- No existía en aquel momento una manera correcta para instalar líneas de seguridad en las poleas, es decir, no habían ojillos de platillo u otros orificios para pasar la eslinga de seguridad.

- Se harán las reparaciones al soporte lo más pronto posible dependiendo del programa de operaciones del equipo de perforación.
- Se instaló de manera provisoria una eslinga de seguridad en el soporte del lado del Perforador hasta que se puedan completar los ojillos de platillo u orificios.

- Soldar un ojillo de platillo en cada soporte de polea para permitir la instalación correcta de una eslinga de seguridad, o perforar orificios en los soportes para acomodar la eslinga de seguridad.
- Deben presentarse solicitudes de ingeniería (modificaciones) para cualquier alteración a realizarse en los soportes de las poleas para poder instalar cables de seguridad.
- La cuadrilla debe mantener actualizados los Análisis de Seguridad de las Tareas (JSA).
- Deben programarse reuniones de seguridad con las cuadrillas para repasar incidentes serios tales como éste.
