Alerta de Seguridad

ALERTA 11 – 01

OPERACIÓN DE SEÑALIZACIÓN DEL CABLE DE LA CUCHARA RESULTA EN FATALIDAD

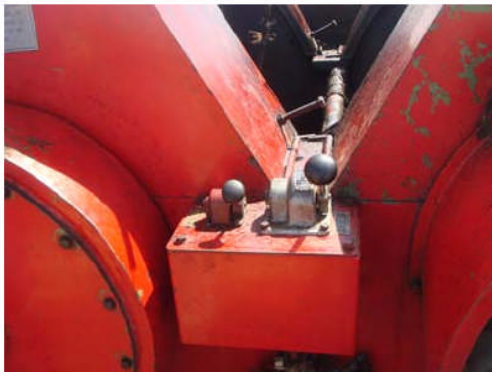
Ubicación de la palanca de parada y del embrague

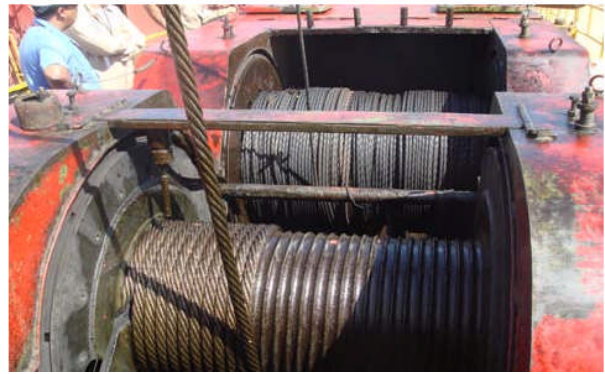
Vista del tambor del malacate principal y el tambor del cable de la cuchara

Posición del individuo lesionado fatalmente en el momento de ocurrir el incidente (un pie sobre la carcasa del tambor y el otro pie sobre el tambor del cable de la cuchara).

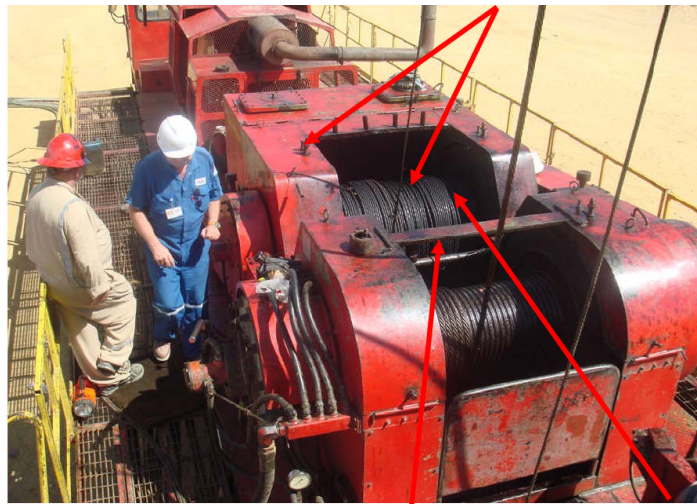
Posición del segundo individuo (un pie sobre el tambor del cable de la cuchara y un pie sobre un soporte en la carcasa del malacate principal).
