Alerta de Seguridad

de la Asociación Internacional de Contratistas de Perforación

ALERTA 11 – 04

BOMBAS DE TRANSFERENCIA (PELIGROS CON LA TAPA DE CEBA)

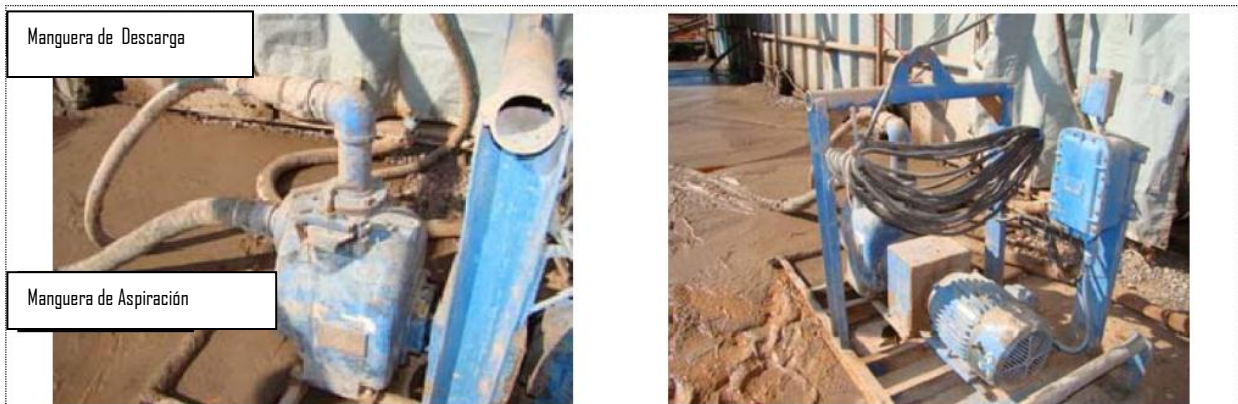
Una bomba de transferencia en la fosa de reserva dejó de funcionar. El perforador avisó a un miembro de la cuadrilla para que desconectara la bomba y quitara la tapa de ceba para cebar nuevamente la bomba si fuera necesario. El individuo lesionado desconectó la bomba de transferencia y comenzó a abrir la tapa de ceba mediante la acción de aflojar los pernos de la tapa superior. La presión de la bomba hizo volar la tapa causando que el lodo sobrecalentado rociara la cara del miembro de la cuadrilla. La lesión resultó en quemaduras de tercer grado en la cara y el cuello del individuo, con lesión permanente.

Figura 1: Bomba de transferencia en la fosa de reserva detrás de los tanques de lodo.

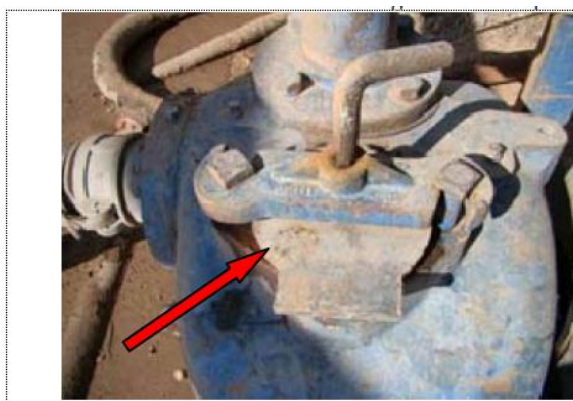
- El miembro de la cuadrilla comenzó a aflojar los pernos de la placa de ceba cuando la placa se voló y él quedó rociado con lodo sobrecalentado en la cara y en el cuello.

Figura 2: Tapa de Ceba que se estaba desmontando.

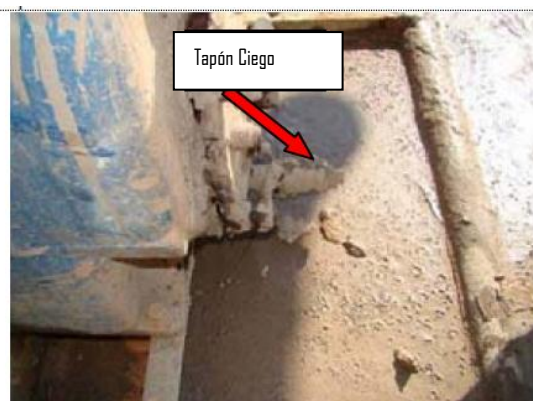
- La válvula de bola ubicada en el fondo del tanque reservorio de la bomba, que podría haberse utilizado para liberar la presión, estaba tapada y la palanca de la válvula de bola había sido desmontada.

Figura 3: Válvula de alivio en la bomba de transferencia con tapón ciego instalado (no se puede aliviar la presión de la válvula).

- Instruyó al personal de los equipos de perforación para que **NUNCA** intenten quitar la tapa de ceba si la válvula de alivio de presión ha sido reemplazada por un tapón ciego (deberá existir un *JSA* aprobado antes de liberar cualquier presión interna).

- Si la válvula de alivio de presión tiene un tapón ciego, deben **DETENERSE**. No se intentará abrir la tapa de ceba. Deberán contactarse inmediatamente con el perforador, el jefe de cuadrilla de perforación y el representante de la compañía operadora para una evaluación más profunda y para recibir instrucciones. (Deberán comunicarse con los tres.)

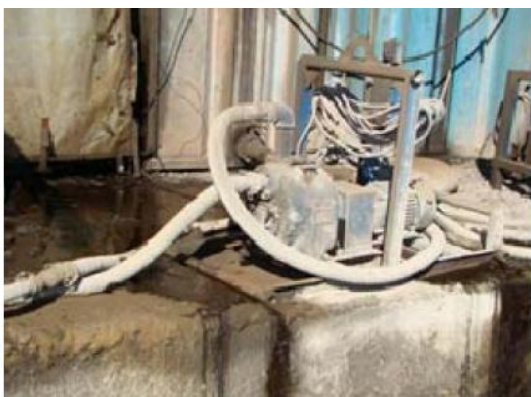
Figura 4: Inspección de verificación luego de dos meses para la misma bomba de transferencia que inició el alerta de seguridad (ver fotografía siguiente).
