Alerta de Seguridad

ALERTA 11 – 06

INCIDENTE CON AMAGO: OBJETO CAÍDO - BRAZO EMPUJADOR DEL SISTEMA DE MANEJO DE TUBERÍAS CAE AL PISO DE PERFORACIÓN

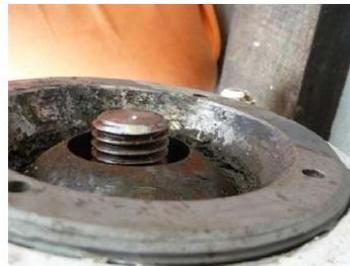
- Una investigación reveló que el brazo de 882 libras estaba sujetado al pescante con un perno de 1-1/2 pulgadas (3,8 cm). El perno, tan corto, no permitía que una cantidad suficiente de hilos de la rosca pudiera enroscarse en la estructura de soporte.

La cantidad de hilos de rosca que lo sujetaba en el lugar

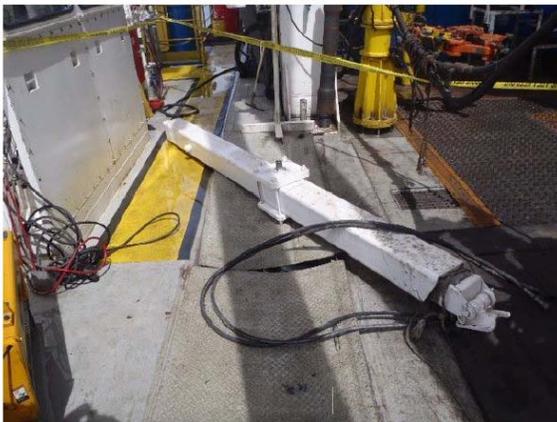
Mientras perforaban un pozo de 12-1/4 pulgadas (31 cm), el perforador observó cómo caía el brazo empujador de seguridad, que se hallaba sin uso, una distancia de 15 pies (4,5 metros) sobre el piso de perforación, justamente por delante de la caseta del perforador. El brazo causó abolladuras en las placas de cubierta del piso de perforación. Había cinco (5) trabajadores en el piso de perforación y en las cercanías trabajando cerca de la puerta en "V", pero afortunadamente ninguno de ellos sufrió lesiones ni hubo otros equipos dañados. El pedazo de equipo que cayó medía 12 pies y 6 pulgadas (3,81 metros) de longitud, tenía un ancho de 8 X 8 pulgadas (20 X 20 cm) y pesaba 882 libras (401 kg). Hubo potencial de causar fatalidades.

El brazo de 882 libras que cayó desde

- El equipo que falló fue retirado del servicio antes de que se llevaran a cabo más operaciones.
- Se ha enviado una nota al fabricante del equipo para alertarlos de este incidente e indicando el motivo de la falla.

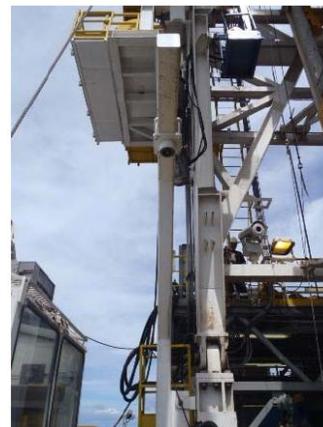
El pescante que sujetaba el brazo
