Alerta de Seguridad

de la Asociación Internacional de Contratistas de Perforación

ALERTA 11 – 07

AJUSTE DEL ENSAMBLE DEL ESLABÓN EN EL GIRADOR DE TUBERÍAS RESULTA EN UN CASO DE TRABAJO RESTRINGIDO (RWC)

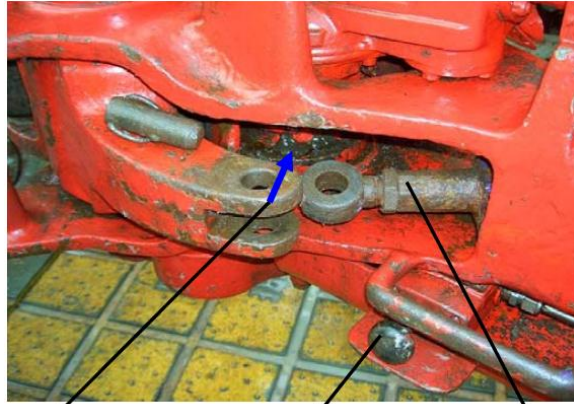
Solicitaron al encargado de mantenimiento que inspeccionara y ajustara el ensamble ajustable del eslabón en el girador de tuberías. El encargado de mantenimiento (el “individuo lesionado” o “IL”) estaba alineando el orificio en el grillete del ensamble ajustable del eslabón con el orificio del brazo operador usando la mano izquierda. En el mismo momento conectó nuevamente el suministro de aire para mover el brazo operador a su posición. El IL operó la válvula de control con la mano derecha. El brazo operador del girador de tuberías, ahora bajo presión, se corrió hacia adelante e hizo contacto con el grillete del ensamble ajustable del eslabón. Esto causó que el eslabón con grillete saltara hacia el cuerpo principal del girador de tuberías. El dedo anular del IL quedó atrapado entre el eslabón con grillete y el cuerpo principal del girador de tuberías, resultando en que la punta del dedo anular del IL quedó cortada.

- Falta de disciplina de seguridad debido a que no hubo un planeamiento del trabajo y no se llevó a cabo un Análisis de Seguridad de la Tarea (JSA).
- El IL no informó a su supervisor inmediato que iba a realizar el trabajo en el piso de perforación.
- El IL no se percató del riesgo potencial de la posición de la mano.

Sentido en cual
saltó el grillete

Válvula
operadora

Posición de la mano
izquierda del IL

- Se creó un JSA y se generaron procedimientos para esta tarea.
- Se brindó entrenamiento adicional al IL y a otros miembros de la cuadrilla acerca de repasar los JSA y los programas de seguridad “Step Back 5X5”.
- Se brindó entrenamiento adicional al IL y a otros ayudantes de mantenimiento acerca de la importancia de implementar los sistemas de JSA y Permiso para realizar un Trabajo.
- Instruyó al personal de los equipos de perforación que se deberá informar al Supervisor de Mantenimiento antes de llevar a cabo cualquier tarea, de manera que pueda brindarse asistencia o instrucción, en la medida en que se requieran.
- Estas instrucciones serán agregadas a los programas de JSA y de Procedimientos de la compañía.
