Alerta de Seguridad

de la Asociación Internacional de Contratistas de Perforación

ALERTA 11 – 12

OBJETO CAÍDO – TUBO ASCENDENTE DE BAJA PRESIÓN CAE 50 PIES (15 METROS)

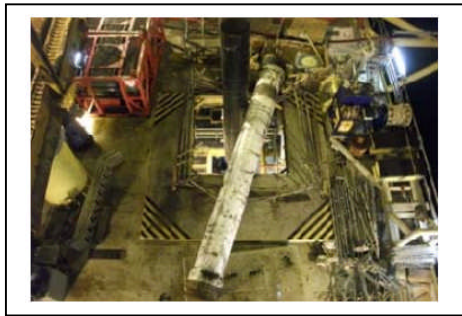
Un tubo ascendente de baja presión que pesaba cuatro (4) toneladas cayó 50 pies (15 metros) desde el desviador hasta la plataforma ubicada abajo. El tramo de extensión de 25 pies (7,84 metros) de longitud, o tubo ascendente de baja presión, estaba soportado en la mesa rotatoria por medio de la grapa anular del desviador. El cuerpo del desviador estaba unido a la extensión y el anillo de seguridad se había ajustado bien utilizando la llave “C” y un martillo. Una vez asegurado, el ensamble completo se levantó lo suficiente para liberar la grapa anular. El ensamble se levantó a través de la mesa rotatoria con dos peones de piso de perforación actuando como guías para evitar que pudiera haber algún enganche. No se notó ningún enganche y se observó cuidadosamente el indicador de peso. Faltando aproximadamente cuatro pies (1,22 metros) para terminar de pasar la mesa rotatoria, parte del ensamble se cayó por la mesa rotatoria terminando 50 pies (15 metros) más abajo sobre la plataforma.

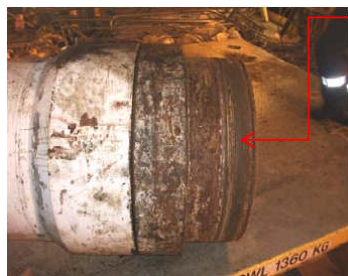
La rosca del extremo macho no había sido conectada completamente durante un reacondicionamiento reciente en la costa, llevada a cabo por un tercero -- no por el fabricante original del equipo (*OEM*, por sus siglas en inglés). Esto permitió que el fluido pudiera migrar hasta el área de la rosca causando corrosión y la eventual falla de dicha rosca.

El estado de la rosca del desviador partido

- Antes de llevar a cabo un reacondicionamiento y prueba de integridad, debe obtenerse el Procedimiento para el Servicio Operativo (*OSP*, por sus siglas en inglés) correcto para el número de parte del equipo.
- Los procedimientos del *OEM* deben ser cumplidos por parte de todos los usuarios finales y por los terceros.
- El *OEM* ha sido notificado del incidente y se le ha solicitado apoyo profesional cuando sea necesario.
