Alerta de Seguridad

de la Asociación Internacional de Contratistas de Perforación

ALERTA 11 – 14

AMAGO DE ELEVADO POTENCIAL – OBJETO CAÍDO

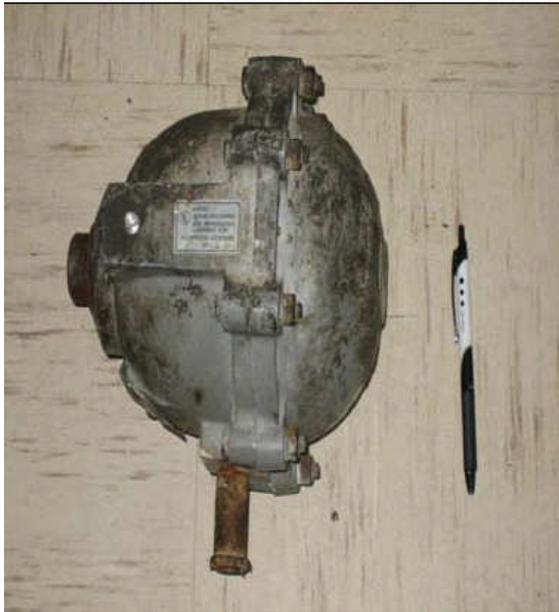
Ensamble del parlante.

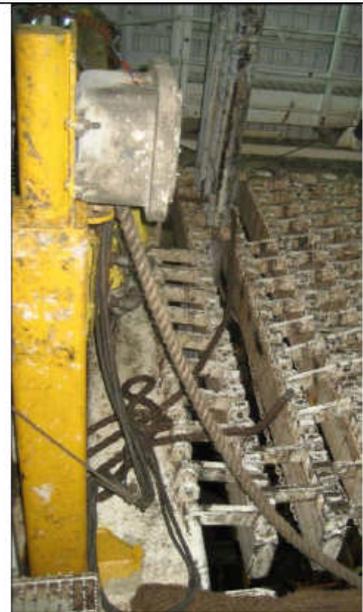
Ubicación del parlante en la torre.

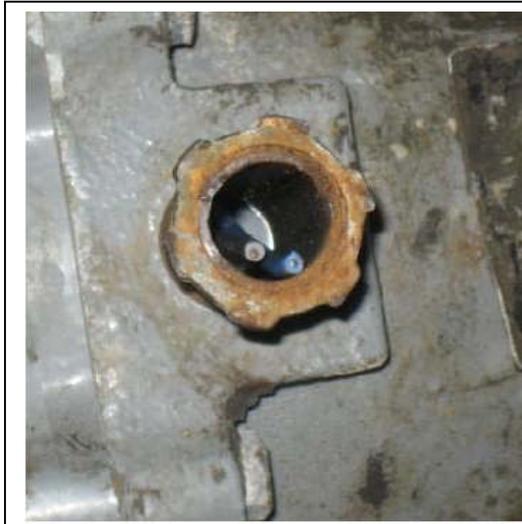
- Cuando el parlante fue instalado en la torre nueva, no se empleó un sistema de retención secundario para asegurarlo.
- El parlante sin asegurar no fue identificado por la inspección de la torre realizada por terceros y tampoco en otras inspecciones específicas del equipo de perforación.
- La rosca del poste de montaje y alojamiento para el cable del parlante tenía una rajadura en $\frac{3}{4}$ partes de su circunferencia, pero no podía verse esta falla dada su ubicación al ras de la caja de conexiones.
- Las vibraciones y la sacudida de la torre causadas por la recuperación del haz de tubería caído hicieron que el parlante se separara de la caja de conexiones.

Área limpia – sin señales de rajadura u óxido. Esto es lo que se rompió y era lo único que

- Llevar a cabo inmediatamente una inspección completa de la torre para asegurar la colocación de sistemas de retención secundaria.
- Desarrollar un entrenamiento sobre inspección de la torre y retención secundaria que abarque el uso correcto de retención secundaria, inspecciones visuales directas, corrosión, identificación de riesgos e instalaciones temporarias y permanentes en la torre.
- Llevar a cabo una inspección a fondo de la torre una vez completado el entrenamiento sobre inspección de la torre y retención secundaria.
- Actualizar el “Registro de Acceso a la Torre” para avisar que todo equipo permanente o temporario que se eleve en la torre debe poseer un sistema de retención secundaria.

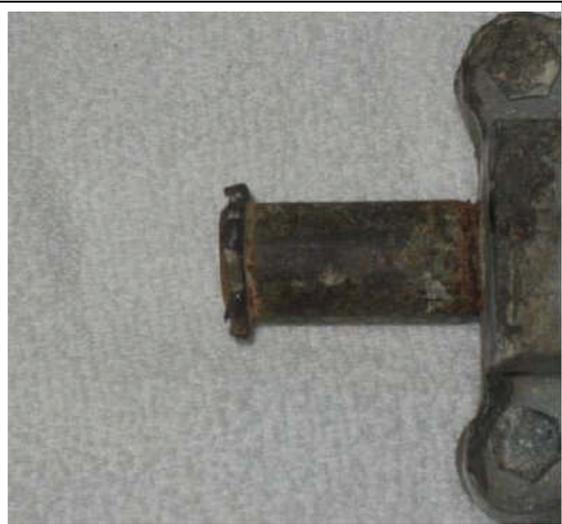
Poste de montaje / alojamiento de los cables del parlante. Este punto estaba al ras de la caja de conexiones en el lugar de la rotura.
