# Alerta de Seguridad

ALERTA 11 – 17

## LESIÓN EN UN DEDO DURANTE INSTALACIÓN DE TUBERÍA DE REVESTIMIENTO DE 9-5/8 PULGADAS (24,4 CM).

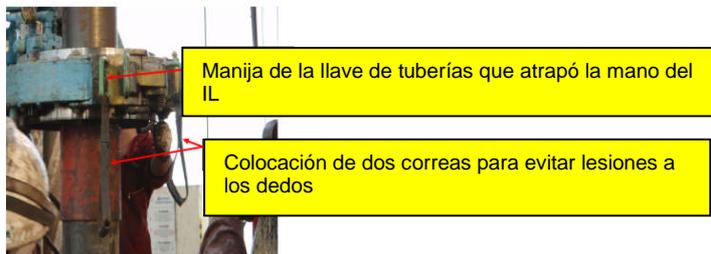
Las cuadrillas del equipo de perforación trabajaban con las cuadrillas del contratista de tubería de revestimiento para instalar la tubería de revestimiento de 9-5/8 pulgadas (24,4 cm) en el pozo. Luego de posicionar el 20<sup>vo</sup> tramo de tubería, el individuo lesionado (IL) guiaba la llave de tuberías hacia el tramo posicionado sujetando la llave con la manija derecha. Lamentablemente, el dedo mayor izquierdo del IL quedó atrapado entre la manija de la llave de tuberías y la superficie de la tubería, lesionando la punta del dedo y resultando en una herida abierta. El IL fue inmediatamente a la clínica del equipo de perforación para recibir primeros auxilios, y allí fue referido a la clínica médica en la costa para una evaluación posterior y la aplicación de suturas. Una radiografía confirmó además que no había fractura.

- Mala colocación de la mano.
- No se llevó a cabo una Reunión de Seguridad Previa al Trabajo para la cuadrilla del IL al reanudarse el turno y antes de que se encargaran del trabajo de instalar la tubería de revestimiento.

- Comentó este incidente con las cuadrillas durante las reuniones de Seguridad y Medio Ambiente (HS&E) haciendo hincapié en el uso de puntos de manejo seguros.

- Instruyó a los supervisores para que se aseguren de llevar a cabo y documentar las Reuniones de Seguridad Previas al Trabajo antes de comenzar cualquier tarea y/o antes de que alguna cuadrilla adicional se incorpore a una operación existente.

- Instruyó a los supervisores y a las cuadrillas para que se aseguren de que los Análisis de Seguridad de la Tarea (JSA) disponibles para los trabajos requeridos sean revisados y comprendidos por todos los participantes durante la Reunión de Seguridad Previa al Trabajo y antes de embarcarse en la tarea.

- Instruyó a los supervisores de los equipos de perforación que todos los JSA genéricos deben ser repasados y revisados para incorporar cualquier riesgo y precaución específico del trabajo.

- Identificar y designar cuadrillas con un entendimiento apreciable del inglés para traducir y explicar a otros en sus dialectos locales durante las Reuniones de Seguridad para mejorar la comunicación.
