# Alerta de Seguridad

ALERTA 11 – 21

## AMAGO – FALTA DE INSPECCIÓN RESULTA EN CAÍDA DE LLAVE DOBLE AUTOMÁTICA (IRON ROUGHNECK)

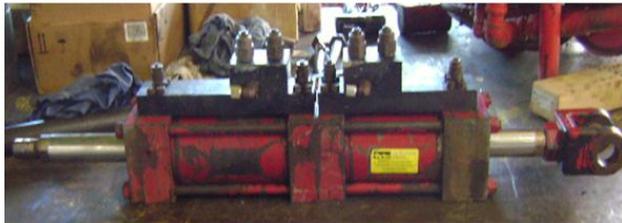
Mientras se extendía la llave doble automática, el vástago del cilindro se salió del grillete colocado en el extremo extendido del cilindro. Esto permitió que la unidad de extensión cayera hacia afuera y al piso de perforación, terminando apoyado contra la sección saliente de la tubería de perforación. Cuando la unidad de extensión cayó, pasó muy cerca de dos empleados. Afortunadamente, no habían empleados ubicado entre la unidad y la sección de tubería de perforación, y no hubo lesionados como resultado de este incidente.

El eje de la unidad de extensión se enrosca en el grillete. La inspección de las roscas reveló que éstas se habían estropeado y se habían salido del grillete. Las roscas parecían haberse ludido o atascado en alguna oportunidad y el deterioro siguió debilitando el contacto entre el grillete y el eje hasta el punto en que no podía soportar el peso (6900 libras o 3136 kg.) de la unidad de extensión.

Al realizarse la inspección de las piezas que fallaron, tenían la apariencia de no haber sido ajustados a fondo al momento de la falla. Se llevó a cabo una inspección de todas las demás llaves dobles automáticas en uso. La inspección reveló que todos los ejes y los grilletes de las unidades estaban completamente ajustadas con contacto a fondo de las dos piezas; todas salvo una. La unidad de extensión que tenía un espacio entre las dos piezas fue reemplazada por un cilindro nuevo, el cual viene con los grilletes ya colocados. Todas las llaves dobles automáticas habían estado en servicio durante aproximadamente tres años.

- Instruyó a mecánicos designados de la compañía para que llevaran a cabo inspecciones semestrales de las unidades de extensión.
- Instruyó a los mecánicos para que entrenaran al personal de los equipos de perforación a realizar inspecciones diarias para asegurar que todos los ejes y los grilletes estén ajustados a fondo, sin espacio entre los dos, y que informen de cualquier variación.
- Acción: Cualquier variación en el estado del eje y el grillete de la unidad de extensión que se pudiera observar resultará en el reemplazo del cilindro completo.

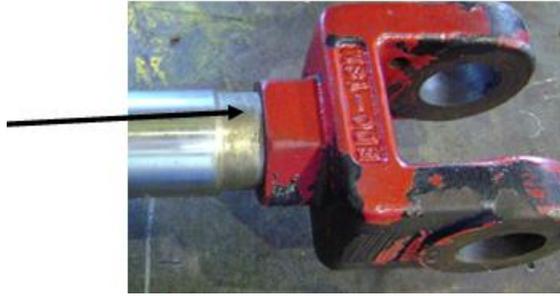
El grillete fue desmontado del cilindro de extensión reemplazado y se sacó de servicio para realizar una inspección. Se descubrió que las roscas se habían atascado. Esto lleva a la conclusión de que si hay un espacio entre el resalto del eje y el grillete, existe el potencial para una falla y lesiones.
