# Alerta de Seguridad

## de la Asociación Internacional de Contratistas de Perforación

ALERTA 11 – 29

### TUBERÍA UTILIZADA COMO PUNTO DE ANCLAJE EN EL PISO DE PERFORACIÓN SE CONVIERTE EN PROYECTIL

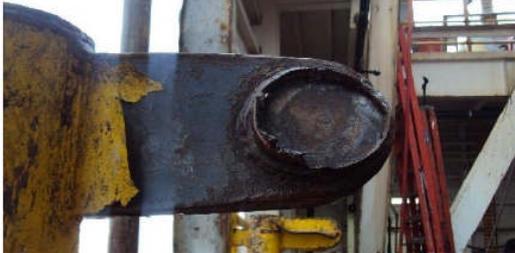
La cuadrilla de perforación se hallaba en proceso de colocar la herramienta para instalar colgadores de tubería (*THRT*, del inglés *Tubing Hanger Running Tool*) en su patín de transporte y maniobra. La herramienta estaba sujeta con malacates neumáticos para evitar que se columpiara debido al movimiento de la plataforma y por los fuertes vientos. La línea del malacate ubicado en proa y a babor pasaba por detrás de un tubo de retención de aproximadamente 12 pulgadas (0,31 metros) sobre el montante principal (*King post*) de la puerta en "V" del lado de babor. Este tubo de retención de 18 libras (8,2 kg) se utiliza normalmente en este tipo de operación. Debido al peso de la herramienta y al movimiento, el tubo de retención se quebró y voló aproximadamente 30 pies (9,1 metros) hasta golpear contra la tarima de las conexiones Chiksan® ubicado contra el paravientos del lado de estribor. Esta acción causó que la herramienta *THRT* se columpiara y golpeará el patín de transporte y maniobra, volcándolo. No hubo heridos, pero el tubo que se convirtió en un proyectil cuando se quebró, pasó a menos de 4 pies (1,2 metros) de tres de los empleados presentes.

1. Los tubos de retención fueron instalados antes de que la industria adoptó la práctica de realizar inspecciones frecuentes a los equipos de levantamiento, con ensayos no-destructivos y evaluaciones no-destructivas. Debido a que no se trataba de un ojillo de platillo u otro dispositivo similar de la lista de inspecciones, a nadie se le ocurrió agregarlo a la lista de inspecciones. Aunque se le había tratado como si fuera parte del montante principal de la puerta en "V", no lo era. Había sido agregado al montante principal de la puerta en "V" hace más de quince años.

<p>Montante principal de la puerta en "V", lado babor luego de quebrarse el tubo.</p>	<p>Montante principal de la puerta en "V", lado estribor con tubo idéntico. (Éste se quitó luego</p>

1. Llevar a cabo inmediatamente una "Cacería de Riesgos" en sus plataformas de perforación respectivas buscando dispositivos atípicos que se utilizan como puntos de anclaje, puntos de levantamiento, o utilizados para un cambio de dirección de fuerzas, por ejemplo para un cable de un malacate neumático. Si puede ser calificado, debe agregarse el dispositivo a la lista de inspección de puntos de levantamiento de la plataforma, de otra manera debe removerse inmediatamente.
2. Repasar este incidente con todos los miembros de las cuadrillas. Hacer énfasis en la importancia de estar alerta a los cambios en las tareas. Recordarles que un cambio en las tareas es señal de que debe detenerse el trabajo, tomar un paso hacia atrás y revisar el JSA existente o crear un nuevo JSA para cubrir los cambios que están ocurriendo.
