# Alerta de Seguridad

ALERTA 12 – 08

## BARCAZA DE ABASTECIMIENTO JALA UNA GRÚA DE PLATAFORMA POR LA BORDA

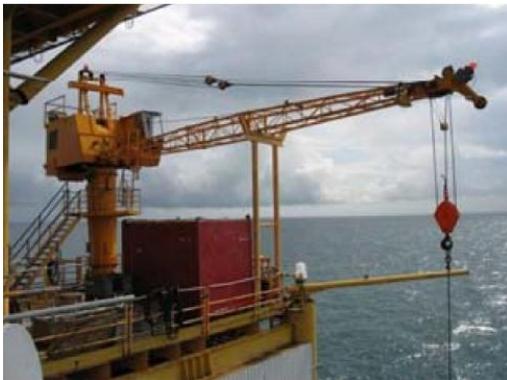
Grúa antes del incidente

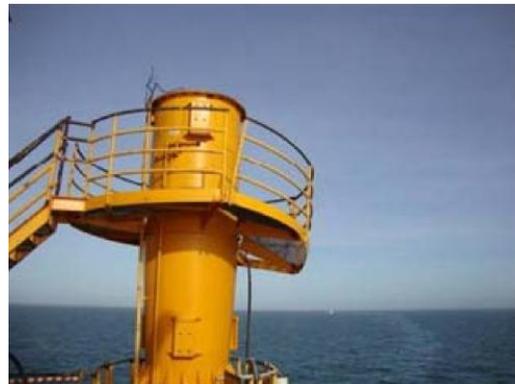
Durante operaciones de levantamiento de rutina en una plataforma de producción que involucraban la descarga de una canasta de 20 pies (6,10 metros) de una barcaza de abastecimiento, la canasta giró cuando la grúa comenzó a levantarla y se enganchó en la parte interior de una abertura de escape en la baranda. La barcaza de abastecimiento descendió con la oleada al mismo tiempo en que la grúa comenzó a levantar. El operador de la grúa bajó la carga sobre la cubierta e intentó levantar nuevamente. La canasta se enganchó en la abertura y segundos después, la grúa había caído al mar. El operador de la grúa logró escapar sin sufrir lesiones.

Después del incidente

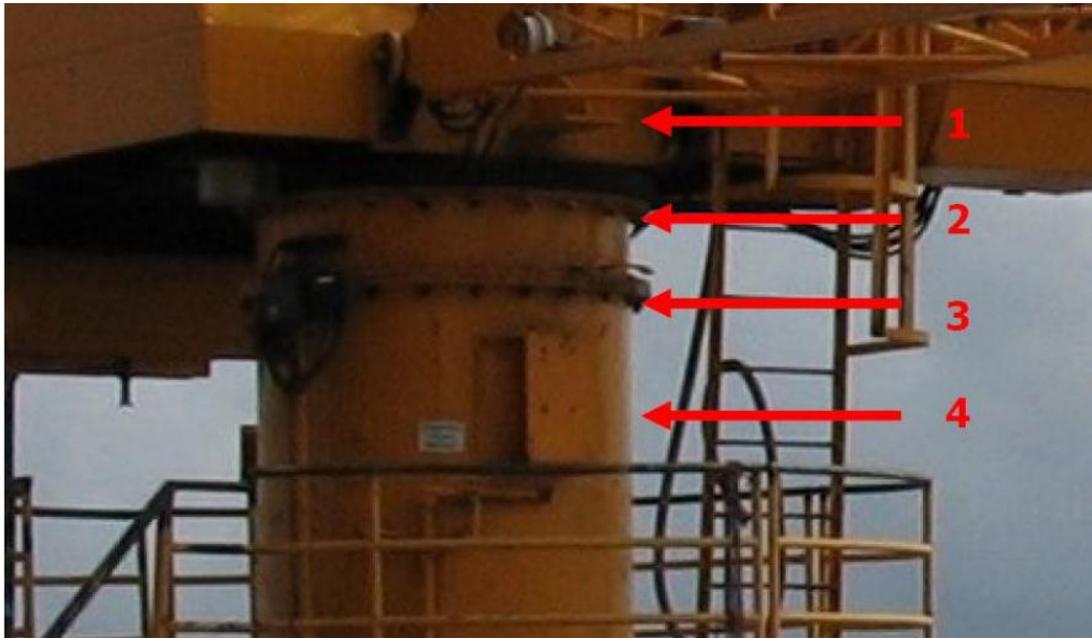
Detalle de la grúa

1. Grúa
2. Cojinete de giro
3. Brida para conectar la grúa completa al pedestal – pernos rotos
4. Pedestal

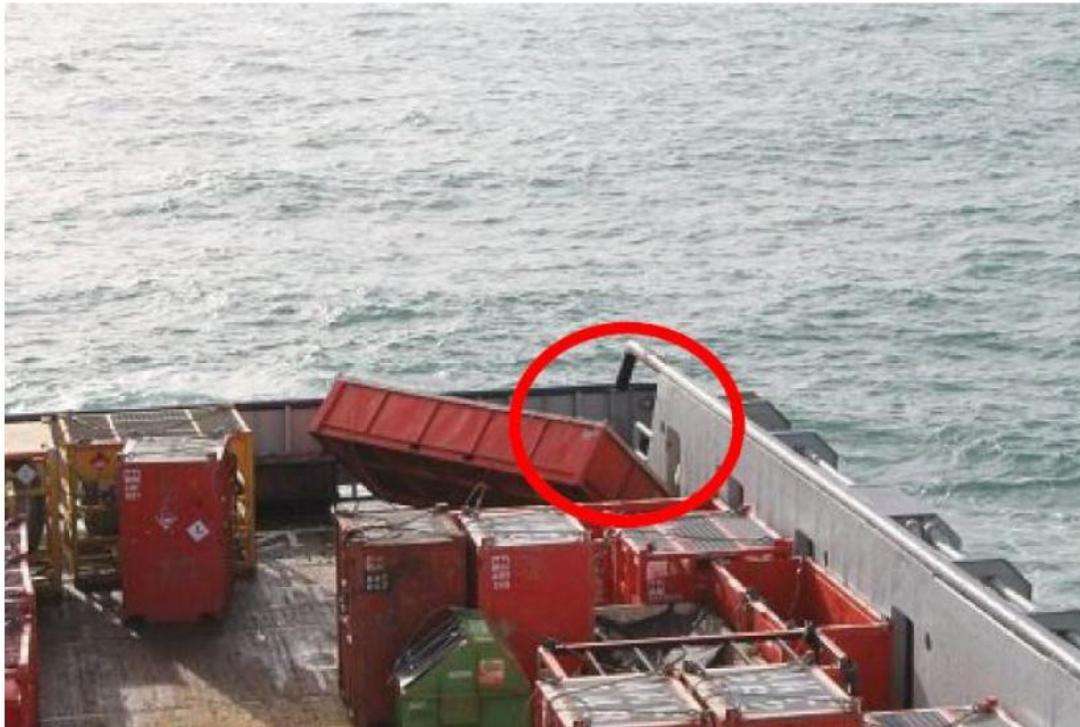
Nota: El círculo indica la posición de la canasta luego del incidente y la abertura en la cual se enganchó la canasta.

- Se movilizó el equipo de respuesta a emergencias (en la costa);
- Se informó a las autoridades pertinentes del caso;
- La primera investigación se llevó a cabo con el personal de la plataforma y de la embarcación;
- Se comenzó la investigación, enfocándose en las actividades del barco/puente de mando, las actividades en la plataforma y mantenimiento de la grúa;
- Se sacó de las operaciones de manejo de embarcaciones a una grúa de tipo similar hasta conocer los resultados de la investigación del caso;
- Instruyó al personal de transportes a que colocaran las canastas de transporte (contenedores bajos) del lado exterior de las embarcaciones, con el fin de reducir la posibilidad de que se enganchen los contenedores;
- La grúa será recuperada del fondo del mar tan pronto como lo permitan las condiciones atmosféricas.
