Alerta de Seguridad

de la Asociación Internacional de Contratistas de Perforación

ALERTA 12 – 10

PÉRDIDA DEL EQUILIBRIO RESULTA EN LACERACIÓN EN LA PIERNA CAUSADA POR UNA AMOLADORA

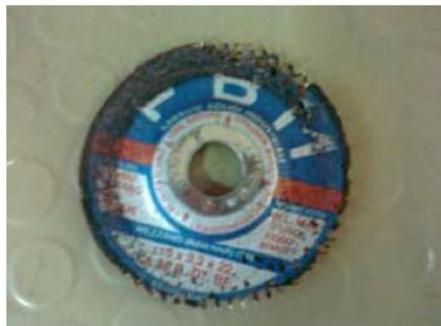
Rueda amoladora después del incidente

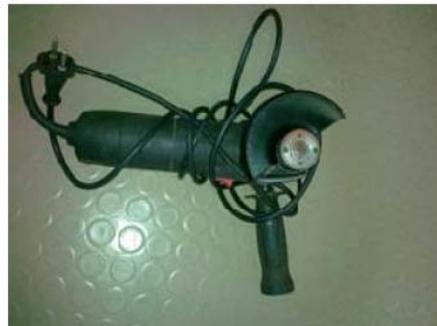
La amoladora involucrada

- La amoladora no tenía un sistema de parada de emergencia. Por lo tanto, la amoladora continuó su movimiento rotacional después de que el marinero de primera ya no lo tenía bajo control. Esta rotación resultó en el corte del navegante y de la cubierta de madera;
- Posición inadecuada para realizar la actividad (sobre la escalera) y la escalera no se había fijado de manera segura;
- El espacio en cubierta no era suficiente para realizar la actividad de mantenimiento y se había reportado que la cubierta estaba resbalosa;
- El estado de la barra anti-choque y esta actividad planeada no justificaban la urgencia de realizar esta actividad específica de mantenimiento mientras la nave se hallaba en posición de espera en una plataforma costas afuera.

- Llevó a cabo un inventario de las herramientas eléctricas portátiles disponibles abordo de todas las naves y reemplazó aquellas que no poseían sistema de parada de emergencia;
- Emitió una circular/instrucción con la intención de controlar ciertas actividades de mantenimiento en cubierta que no tienen urgencia en circunstancias particulares (por ejemplo: inestabilidad potencial de la nave / movimientos impredecibles);
- Reforzó la instrucción al personal sobre la Autoridad para Detener el Trabajo;

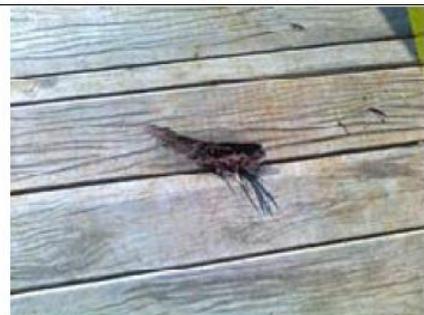
Tablones de la cubierta y parte de
