Alerta De Seguridad

De la Asociación Internacional de Contratistas de Perforación

ALERTA 12 - 28

FALTA DE ATENCIÓN POR PARTE DEL PERFORADOR RESULTA EN CAÍDA DE LA POLEA VIAJERA

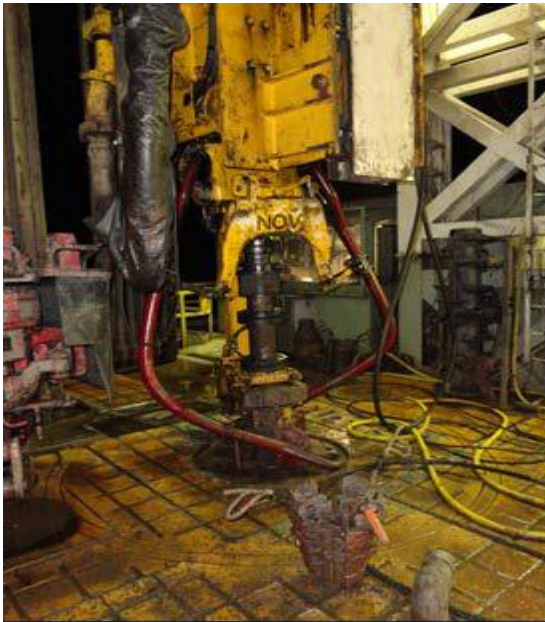
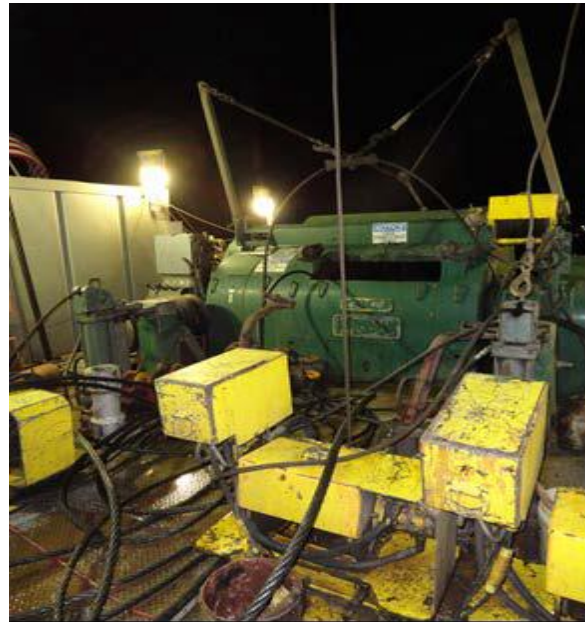
Durante una instalación de tubería en un pozo, el perforador estaba lavando y utilizando un escariador debido a que el pozo estaba muy ajustado. Luego de levantar una lingada completa por encima de la plataforma de la torre, el perforador comenzó a bajar nuevamente la lingada cuando golpearon un puente, causando que la polea viajera se recostara sobre la parte superior del mando superior ("top drive") y dejando suelta la línea de perforación por encima de la polea viajera. La polea viajera comenzó a caer hacia la puerta en "V" y el perforador enganchó el embrague del malacate. En este mismo instante, la barrena rompió y atravesó el puente, permitiendo que el mando superior y la polea viajera se precipitaran en caída libre hasta que llegaron al extremo de la holgura en la línea de perforación. El repentino aumento en el peso partió la línea de perforación a 228 pies (69 metros) del tambor del malacate principal. La polea viajera, el mando superior y la línea de perforación cayeron todos al piso de perforación.

- La excesiva cantidad de línea de perforación con holgura permitió que el mando superior y la polea viajera cayeran libremente una vez que la barrena atravesara el puente.
- Debido a que se llevaban a cabo operaciones simultáneas, el perforador no prestaba su completa atención al indicador de peso y estaba distraído por otras operaciones que transcurrían al mismo tiempo.

- Se recordó a la cuadrilla que un JSA para la operación de lavado y escariado deberá ser revisado y/o actualizado para indicar posibles situaciones de riesgo y que la información deberá ser compartida con todas las cuadrillas de la flota.
- La compañía instaló un nuevo sistema de carrito para la polea viajera, el cual permanecerá en la torre en todo momento. Esto evitará que la polea viajera pueda inclinarse sobre el mando superior creando holgura en la línea de perforación durante operaciones o eventos similares.
- Se instruyó al gerente del equipo de perforación y al perforador que si el perforador es distraído de cualquier manera durante operaciones simultáneas, debe detener el trabajo para recuperar su enfoque en la tarea y mantener atención constante en el indicador de peso.
