# Alerta De Seguridad

De la Asociación Internacional de Contratistas de Perforación

ALERTA 12 – 30

## DISPOSITIVO DE LEVANTAMIENTO INESTABLE LESIONA A UN MIEMBRO DE LA CUADRILLA

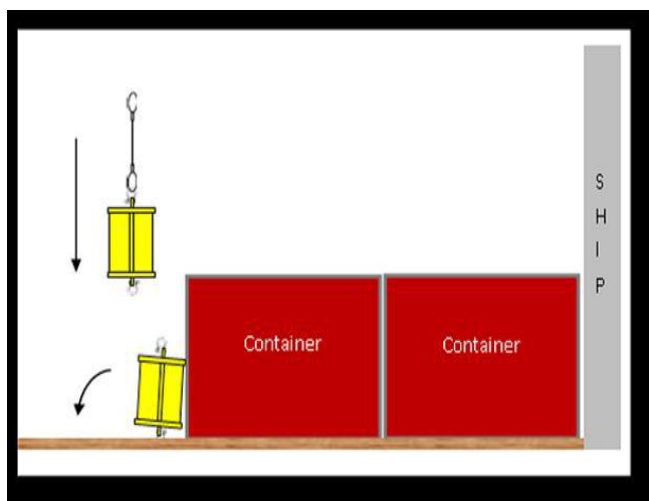
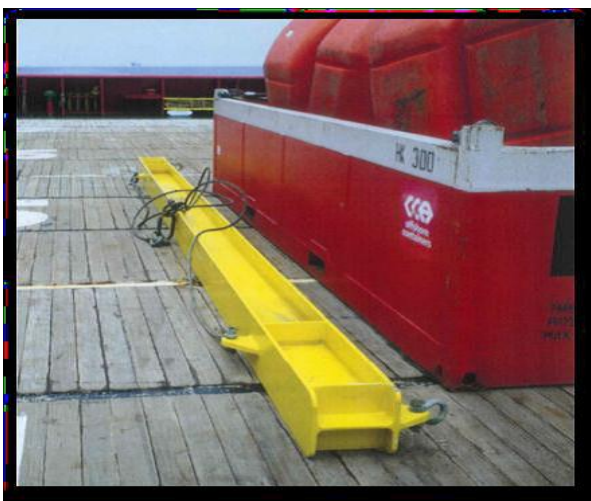
La nave estaba por completar la descarga y recarga en la plataforma. La última carga en bajarse era una viga separadora de perfil "I" que medía aproximadamente 8 metros (26 pies) de largo. La parte superior e inferior de la viga poseen ojillos de levantamiento en cada extremo. El operador de la grúa bajó la viga sobre los ojillos y la apoyó contra un canasto de 20 pies (6 metros) que se había cargado anteriormente. Cuando se quitó la tensión de las eslingas, dos marineros de primera clase se dirigieron hacia la viga para quitar las eslingas desde el gancho. Tan pronto se desconectaron las eslingas, los marineros prestaron atención al gancho para asegurarse de que no les golpeará. En ese momento, la nave hizo un leve movimiento de balanceo hacia estribor y la viga se volcó, cayendo sobre el tobillo de uno de los marineros y quebrándoselo.

Container: Contenedor – Ship: Nave

- El apoyo era inestable, y la viga se cayó de costado debido a los ojillos en la parte inferior de la viga.
- El tiempo y la posición de la nave eran calmos. Se atribuye a los movimientos suaves de la nave que la viga permaneciera apoyada en forma vertical contra el contenedor durante 30 segundos.
- La viga separadora no estaba incluida en la declaración de carga.
- La cuadrilla no estaba enterada de que la viga separadora debía ser cargada de antemano, y por lo tanto no se comentó en la reunión anterior al trabajo.
- Esta viga de levantamiento no era considerada como carga peligrosa (carga inestable) por el personal involucrado y se aceptó para ser cargada en la nave.
- Ambos marineros de primera estaban concentrados en el gancho después de apoyar la carga, ya que consideraban a la viga como estable y no se alejaron de la misma a una distancia segura.

- El marinero lesionado era nuevo en la industria y estaba formando equipo con un colega que tenía 11 años trabajando para la compañía.
- Luego de desenganchar la viga, el marinero lesionado se dirigía hacia la carga en lugar de alejarse de ella.

- Se recordó a la cuadrilla que toda carga debe ser planeada (Declaración de la carga).
- Se recordó a todos los miembros de la cuadrilla de levantamiento que debe haber comunicación clara entre la cubierta, el puente de mando y la plataforma de perforación.
- Se enfatizó a los miembros de las cuadrillas de cubierta que deben prestar más atención a cada levantamiento.
- Se recordó a las cuadrillas de cubierta que no deben desenganchar ningún gancho hasta que la carga se halla estabilizada en cubierta.
- La compañía tomó las medidas necesarias para asegurar que todos los nuevos miembros de las cuadrillas recibieran adecuada inducción y familiarización.
