# Alerta De Seguridad

De la Asociación Internacional de Contratistas de Perforación

ALERTA 14– 11

## FALTA DE COMUNICACIÓN RESULTA EN FATALIDAD

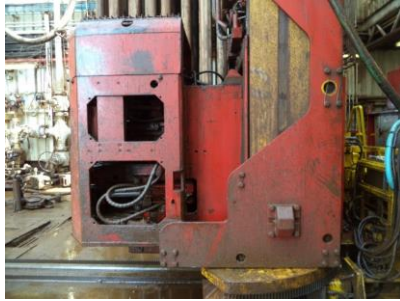
Ensamble de llave de tuberías automática – Carro Interno Extendido.

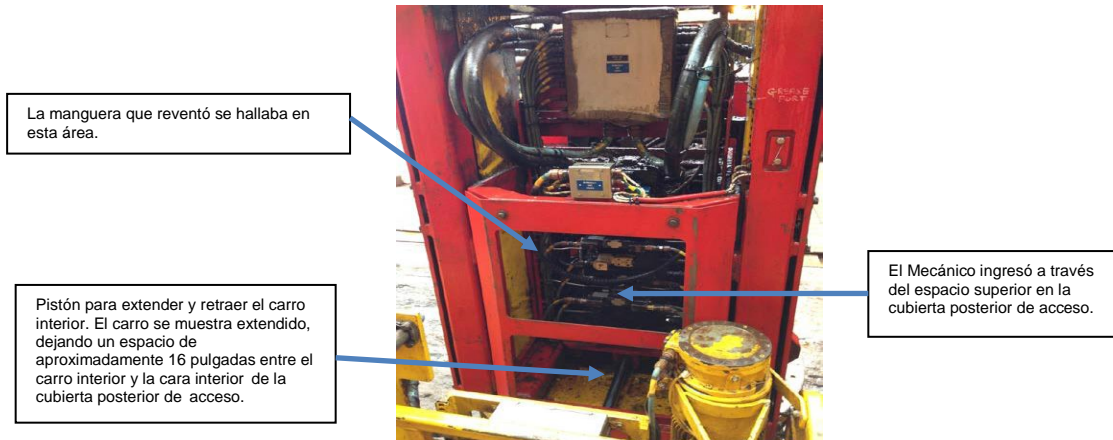
La manguera que reventó se hallaba en esta área.

Pistón para extender y retraer el carro interior. El carro se muestra extendido, dejando un espacio de aproximadamente 16 pulgadas entre el carro interior y la cara interior de la cubierta posterior de acceso.

El Mecánico ingresó a través del espacio superior en la cubierta posterior de acceso.

Parte posterior del ensamble de llave de tuberías automática – Carro Interno Extendido.

- Comunicación Inadecuada – El Mecánico regresó al área de trabajo por medio de un acceso restringido y comenzó un trabajo en el ensamble de la llave de tubería automática sin informar al Perforador o a la cuadrilla de perforación, aún cuando a él se le había informado que se requería el uso de la PHM para las operaciones.
- Incumplimiento rutinario de los Requerimientos de Aislamiento de Energía – se trabajaba de manera rutinaria sobre los equipos hidráulicos del piso de perforación sin realizar un aislamiento efectivo.

- Mejoró el Proceso de Control de Trabajos
- Reforzó la restricción de los accesos, todo el personal debe pasar por la Caseta del Perforador antes de ingresar al Piso de Perforación
- Repasó todos los Procedimientos específicos a las Plataformas de Perforación para la operación remota de equipos
- Colocó señalización indicando “Este Equipo Puede Ser Operado Remotamente”
  - Instaló pantallas de metal expandido en los puntos de acceso posterior y lateral para el ensamble de la llave de tuberías automática
  - Instaló una barrera retráctil para restringir el acceso entre el ensamble de la llave de tuberías automática y los pasamanos existentes
- Comunicó de forma clara que el cumplimiento con los requerimientos supera todas las “presiones operativas”
- Coordinó con el Fabricante de los Equipos en cuanto a la instalación de protectores
