# Alerta De Seguridad

De la Asociación Internacional de Contratistas de Perforación

ALERTA 14 – 16

## MALA COLOCACIÓN DE MANO RESULTA EN AMPUTACIÓN

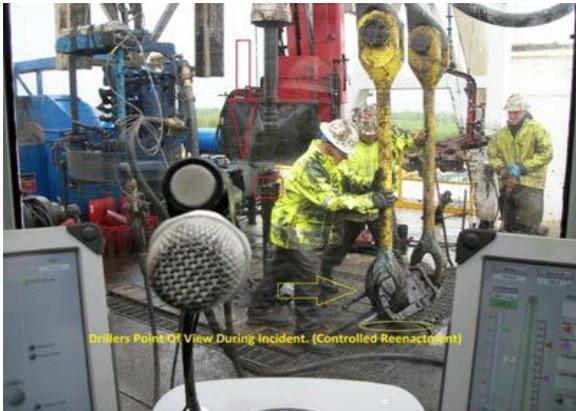
La cuadrilla del equipo de perforación y una compañía de terceros instalaba tubería de revestimiento utilizando una herramienta para instalar este tipo de tuberías o CRT (del Inglés “Casing Running Tool”). Luego de correr la tubería de revestimiento hasta la curva del pozo (“kick-off point”), se colocaron las cuñas, se quitaron los elevadores y se comenzó a bajar la CRT para llenar la tubería. Cuando la CRT estaba cerca de la parte superior de la tubería de revestimiento en la mesa rotatoria, un empleado de los terceros (el individuo lesionado o IL) se agarró de la parte superior de la tubería para obtener un mejor apoyo. Para poder ejercer fuerza, colocó parte de sus dedos en el interior de la tubería de revestimiento mientras apartaba los eslabones de los elevadores con la otra mano. Al bajarse la CRT, sus dedos quedaron atrapados entre la CRT y la tubería de revestimiento, resultando en la amputación de la punta de los dedos.

Punto de Vista del Perforador Durante el Incidente.  
(Representación Controlada).

- El empleado del tercero colocó su mano en un punto de pinzamiento para lograr mejor apoyo.
- El empleado del tercero era un Empleado de Corto Servicio (SSE del Inglés “Short Service Employee”) y no fue reconocido como tal en el JSA anterior a la tarea antes de comenzar la operación con la tubería de revestimiento.

- Las cuñas se colocaron con la parte superior de la tubería de revestimiento en posición baja con respecto al piso, lo cual proporcionó un punto de apoyo “conveniente” para empleados trabajando en el piso de perforación.

- Con las cuñas colocadas de manera que la parte superior de la tubería de revestimiento quedara cerca del piso, no había lugar para insertar la CRT sin remover los elevadores.

- La posición de los miembros de la cuadrilla, mientras empujaban los elevadores con sus eslabones, limitaban la visibilidad del perforador.
- Las condiciones del tiempo, que estaba lluvioso, limitaban la visión del área de trabajo para el perforador.

La compañía instruyó a todos los equipos de perforación de la flota para que repasen y revisen los JSA específicos de los equipos de manera que:

- Se recuerde a todos los miembros de las cuadrillas, incluyendo contratistas de los equipos de perforación y terceros, que nunca coloquen los dedos en puntos de pinzamiento, especialmente en la parte superior de tuberías de producción y de revestimiento que se instalan o remueven del pozo.

- Durante la reunión de seguridad anterior al trabajo, el supervisor debe preguntarles a los empleados de los terceros acerca de su nivel de experiencia y/o condición de SSE, y recordar a todo el personal que estén atentos a los empleados de poca experiencia.

- Para operaciones de llenado, deben colocarse las cuñas de manera de evitar que el personal pueda alcanzar la parte superior de la tubería de revestimiento para usarlo como apoyo.

- Colocando las cuñas en posición alta debería permitir que se introduzca la CRT sin tener que remover los elevadores. Si esto no fuera posible, deben tomarse otras medidas y comunicarse para identificar punto de pinzamiento potenciales y recordar al personal que deben mantener las manos y dedos alejados de los mismos.

- Mantener el área alrededor de la tubería de revestimiento libre de personal mientras se está bajando la CRT.
- Cuando las condiciones del trabajo (mal tiempo, obstrucción por el personal, etc.) limiten la visibilidad del área de trabajo, debe solicitarse la Detención del Trabajo ("Stop Work") para analizar las dudas y determinar los pasos a seguir para trabajar con seguridad.
