Alerta de Seguridad

ALERTA 07 – 05

INCIDENTE INVOLUCRANDO EL *LINK TILT* RESULTA EN LTI (INCIDENTE CON TIEMPO PERDIDO)

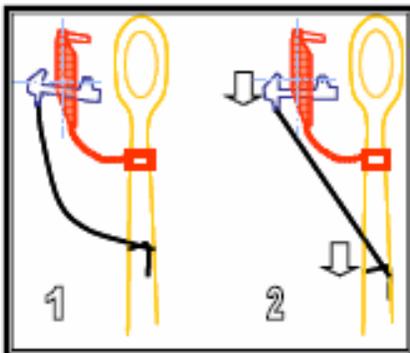
- El tope intermedio no se hallaba en la posición correcta debido a que una soga atada en el tope intermedio había sido fijada a uno de los brazos del asa. La acción continua del *link tilt* extendiéndose y retrayéndose resultó en que la soga fijada al brazo de asa se corriera hacia abajo. Esto hizo que el tope intermedio fuera gradualmente jalada hacia abajo y fuera de su posición.
- Aunque el perforador había comenzado a retraer el *link tilt*, todavía quedaba presión en el sistema debido a que es de operación neumática. La presión resultante hizo que el *link tilt* se extendiera con velocidad y con fuerza cuando la barra de tope intermedio sobrepasó el tope intermedio.

Esquema Nro. 1: Soga está atada de forma suelta al brazo del asa empleando medio nudo.

Esquema Nro. 2: La soga se mueve hacia abajo por el brazo del asa causando que el tope intermedio gire hacia abajo contra el resorte del *link tilt*. (La acción de extender y retraer del *link tilt* permitió que el nudo se desplazara por el brazo del asa. La configuración del nudo permitió que la soga se desplazara hacia abajo y evitó que lo hiciera en dirección ascendente).

- Quitar la soga cuando ya no se requiere.
- No debe atarse la soga al brazo del asa en ningún momento.
- Realizar una consulta con el fabricante para lograr una solución de ingeniería.

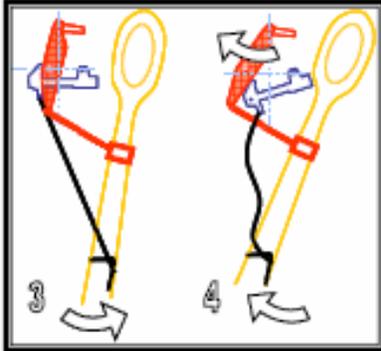
Esquema Nro. 3: En el momento de ocurrir el incidente, los elevadores regresaron a la posición de los topes intermedios. La soga en el tope intermedio estaba jalando hacia abajo. Esto dio como resultado que la barra de tope intermedio contactara los topes intermedios.

Esquema Nro. 4: El movimiento de los elevadores regresando a su posición causó que la barra de tope intermedio saltara sobre los topes intermedios o que los topes intermedios se desplazaran hacia abajo lo suficiente como para dejar que la barra de tope se desplazara pasando la posición intermedia.
