Alerta de Seguridad

De la Asociación Internacional de Contratistas de Perforación (IADC)

ALERTA 08-12

CAÍDA DESDE ALTURA RESULTA EN INCIDENTE CON PÉRDIDA DE TIEMPO (LTI)

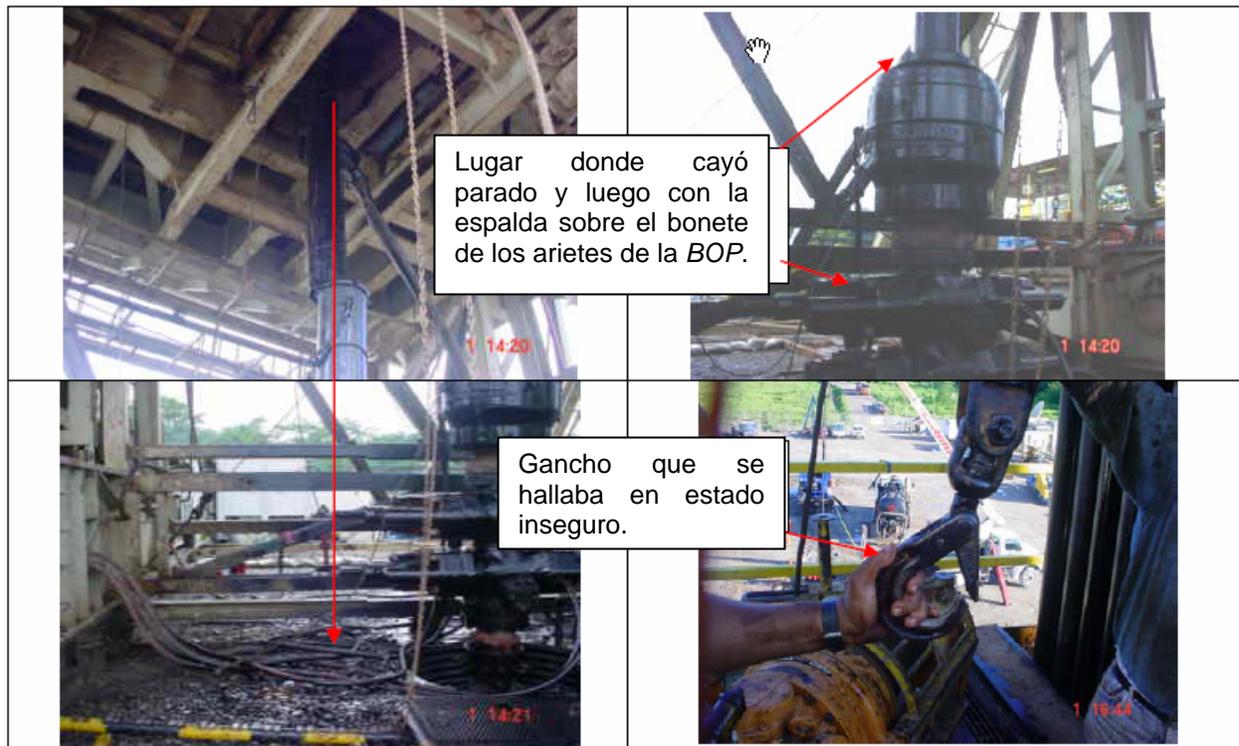
Dos operadores del piso de perforación estaban trabajando en el área del Preventor de Reventones (*BOP*) para reposicionar el niple campana telescópico. Luego de trabajar con el niple campana, el Supervisor envió la línea del malacate por la apertura en la mesa rotatoria. Mientras que el individuo lesionado estaba parado en las vigas de la mesa rotatoria, fijó su línea de seguridad al gancho de la línea del malacate y luego desenganchó su línea de seguridad de las vigas de la mesa rotatoria. En el momento de desconectar su línea de seguridad, el anillo del pecho de su arnés de protección contra caídas se deslizó fuera del gancho de la línea del malacate dejando al individuo sin protección contra caídas, lo cual resultó en que se cayera 10 a 15 pies (3 a 4,5 metros) hacia el anular, y luego otros 15 pies donde golpeó con la espalda sobre los arietes de la *BOP* y luego cayó al suelo cerca de las mangueras de la *BOP*. El individuo lesionado fue estabilizado por la Cuadrilla de Respuesta a Emergencias del equipo de perforación y fue trasladado a un hospital local para su evaluación y tratamiento, y luego fue transportado a un hospital de traumatología. La evaluación médica reveló fracturas múltiples en la pelvis y la espalda.

- La cuadrilla utilizó un gancho que se hallaba en estado inseguro.
- El equipo de perforación no tenía instaladas las líneas de seguridad auto-retráctiles (SRL) para trabajar en altura en el área de la subestructura y el BOP.

- El malacate utilizado no era el adecuado para la actividad realizada. Debería haberse utilizado un Malacate para Elevación de Personal como lo requiere el procedimiento estándar para esta operación.

- El equipo de perforación disponía de andamios para trabajar con el BOP, pero no estaban instalados debido a la naturaleza del trabajo que se estaba realizando.

- Se había identificado anteriormente el gancho inseguro, pero no había sido reemplazado tal como lo indican los procedimientos establecidos.
- No se emitió un Análisis de Seguridad de las Tareas (JSA) o un Permiso de Trabajo para realizar la actividad y no se habían identificado los riesgos potenciales para esta tarea.

Acción inmediata: Se dio instrucciones al Gerente del Equipo de Perforación para que cambiara el gancho inseguro tan pronto como se desensamblara el mástil.

- Según la norma para equipos de la compañía, se hizo la solicitud para implementar un malacate para elevación de personal en el equipo de perforación.

- El personal del equipo de perforación debe utilizar protección contra caídas que cumpla con las normas de la compañía con actividades que involucren elevación de personal.

- El personal del equipo de perforación instaló líneas de seguridad auto-retráctiles debajo de la mesa rotatoria, adecuados para el trabajo.
- Se le instruyó al personal del equipo de perforación montar andamios cuando trabajan en el área del BOP.

- Se ha completado una investigación realizada por terceros.
- Se ha llevado a cabo una inspección de todos los equipos para elevación y de protección contra caídas en el equipo de perforación. Un seguimiento del estado de los mismos motivó que varios elementos de los equipos fueran retirados del servicio.

- El personal de supervisión de los equipos de perforación recibió instrucciones para reforzar las políticas de la compañía en cuanto al cumplimiento de los procedimientos correctos de seguridad, tales como los JSA, los Permisos de Trabajo y el empleo de Sistemas de Protección Contra Caídas.

- Las notas de traspaso de turno y las responsabilidades deben ser identificadas por el personal de supervisión y comunicadas a todo el personal.
