Alerta de Seguridad

ALERTA 08-23

PRÁCTICA INCORRECTA DE LEVANTAMIENTO RESULTA EN UN CASO DE TRABAJO RESTRINGIDO Y TRASLADO

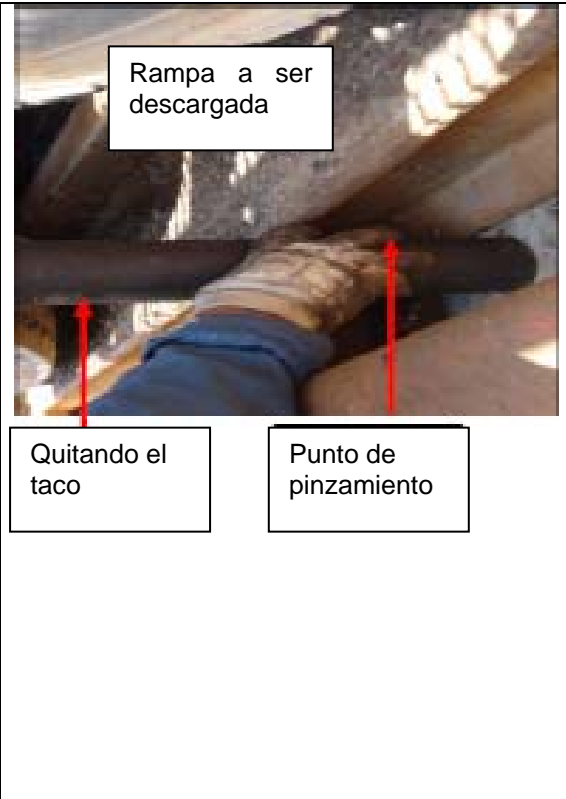
Una práctica incorrecta de levantamiento resultó en un caso de trabajo restringido y traslado durante el movimiento de un equipo de perforación, y mientras se quitaba la rampa del remolque del transportista en el nuevo sitio de trabajo. El grupo de trabajo consistía de un perforador (el supervisor), un operador de torre y un operador del piso de perforación (el individuo lesionado o IL). El montacargas estaba ubicado de manera de bajar la rampa desde el lado derecho del remolque, y el perforador se encontraba a su costado dando señales. Para facilitar el levantamiento, se quitaron dos tacos desde el lado del montacargas. El operador del montacargas trató de levantar la carga del remolque, pero no podía levantar la carga más arriba de los tacos ubicados en el lado opuesto del remolque. El perforador pidió al conductor del montacargas que apoyara la carga en el camión y pidió al IL que quitara los tacos del lado opuesto, los cuales se hallaban debajo de la rampa en un espacio muy angosto. El IL fue al lado opuesto del camión, donde el perforador no lo podía ver, e intentó quitar los tacos. Sin verificar el progreso del IL, el perforador dio la orden al operador del montacargas para que levantara nuevamente la rampa y no notó que el IL no había terminado de quitar los tacos. El dedo índice del IL fue aplastado entre el taco y la rampa causando un corte severo.

- Mala supervisión y comunicación, ya que el perforador no se aseguró de que el IL hubiera completado el trabajo que se le asignara.
- Cambio en el procedimiento durante el curso de la tarea:
 - El procedimiento normal consta de levantar la rampa lo suficientemente alto como para poder retirar el remolque desde abajo de la rampa. Luego la rampa se baja en el mismo lugar.
 - El perforador decidió que el IL debiera quitar los tacos del lado opuesto al montacargas.
 - El lesionado quedó en una posición en la cual no lo podía observar el perforador.
 - El perforador decidió levantar nuevamente la carga sin verificar si el IL había podido quitar los tacos y que sus manos estuvieran fuera de peligro.

- Mejoró la competencia de cuadrillas y supervisores en el tema de los levantamientos.
- Llamó la atención del equipo a la falla en el seguimiento de la Gestión de Cambios.
