# Alerta de Seguridad

De la Asociación Internacional de Contratistas de Perforación (IADC)

ALERTA 08 – 26

## CAÍDA DESDE ALTURA RESULTA EN DOS INCIDENTES DE TMS (Tratamiento médico solamente)

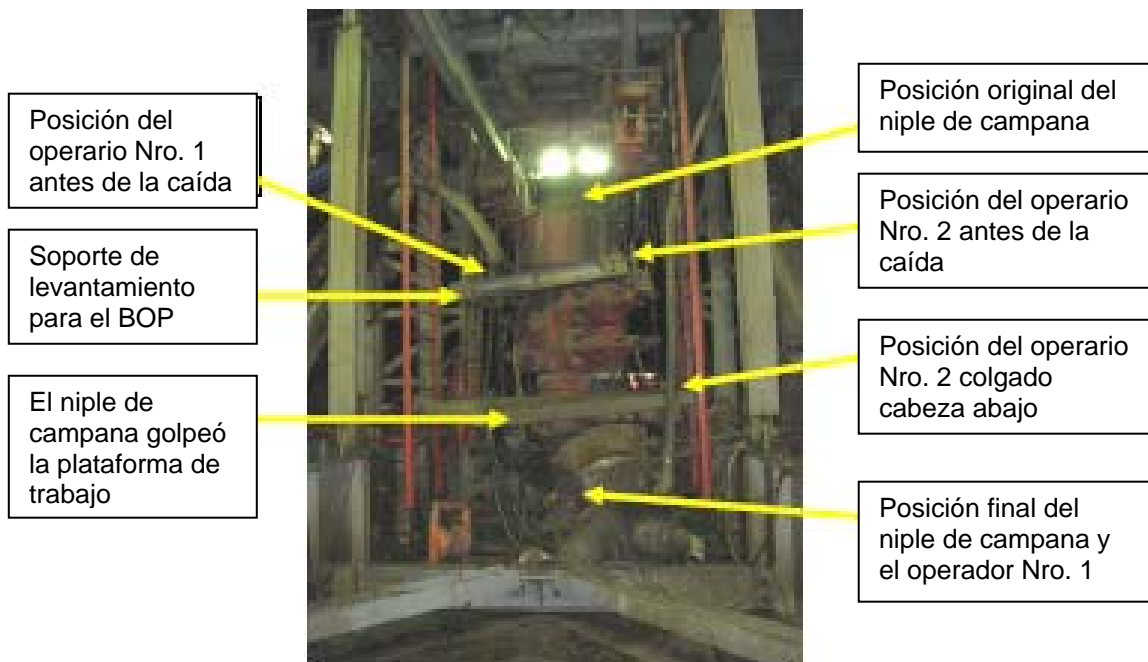
Dos operarios del piso de perforación estaban trabajando en la subestructura a una altura de aproximadamente 4 metros (13,4 pies) del piso y estaban desarmando el niple de campana de la parte superior del preventor de reventones (BOP). La línea de flujo se había desconectado del niple de campana pero seguía sujetado al malacate en el piso de perforación cuando se levantó inesperadamente. La brida de la línea de flujo golpeó y desplazó al niple de campana de su posición sobre el BOP y cayó al piso. Los operarios del piso de perforación se habían desplazado desde un lado del niple de campana (lado de la puerta en "V") hasta el lado opuesto (lado del malacate principal) donde acababan de ajustar una eslinga para asegurar el niple de campana. Uno de los operarios (Nro. 1 en la figura siguiente) había fijado su línea de seguridad con amortiguador al niple de campana (aproximadamente 300 kg) y fue arrastrado hasta el suelo. El otro operario (Nro. 2 en la figura siguiente) fue golpeado perdiendo el equilibrio y cayendo hacia atrás en el recorrido total de su línea de seguridad con amortiguador, quedando colgado cabeza abajo, su caída detenida por la sección de la plataforma de trabajo no utilizada. Su línea de seguridad no se estiró lo suficiente como para activar el amortiguador. Ambos operarios habían estado parados sobre el soporte de levantamiento del BOP. Ambos operarios sufrieron lesiones de tejido blando y regresaron al trabajo el día siguiente.

- La línea del malacate conectada a la línea de flujo debió ser desconectada.
- El plan original contemplaba el uso de dos líneas de malacate para desmontar el niple de campana, uno a través del agujero del ratón y el otro a través de la mesa rotatoria. Una línea estaba preparada, pasando a través del agujero del ratón, pero no estaba conectada. El perforador cambió el plan para utilizar solamente una línea.

- Ninguno de los trabajadores estaba conectado a los puntos de prevención contra caídas con Líneas de Seguridad Auto-retráctiles, ubicados en la parte inferior del piso de perforación, en cada lado de la base de la subestructura.

- Las líneas de seguridad no se conectaron a puntos ubicados sobre el nivel de la cabeza y en un caso, la línea estaba conectada a un punto de anclaje no asegurado (el niple de campana).

- Todos los cuatro pernos que sujetan al niple de campana al anular del BOP se habían quitado antes de asegurar el niple de campana con la línea del malacate.

- Debe desarrollarse un procedimiento indicando la secuencia de los pasos, particularmente en cuanto a la sujeción de los equipos antes de aflojar los pernos o cuando se les desmonta.

- Asegurar que se emplean todos los dispositivos de seguridad que se proveen (en este caso los equipos de prevención contra caídas).
- Deben implementarse procesos que aseguren que se planeen reuniones de seguridad anteriores al trabajo como parte de los mismos, que sean adecuados y detallados e incluyan la comunicación de los riesgos y el porqué los controles son necesarios para evitar un accidente.

- Asegurar que las líneas de seguridad de prevención contra caídas estén aseguradas a puntos de anclaje adecuados (estables).
- Para reducir la distancia de caída, las líneas de seguridad deben ser aseguradas a puntos de anclaje ubicados sobre el nivel de la cabeza.
