Alerta de Seguridad

De la Asociación Internacional de Contratistas de Perforación (IADC)

ALERTA 08-38

OBJETO CAÍDO (TUBERÍA DE REVESTIMIENTO) AMAGO DE INCIDENTE CON ALTO POTENCIAL

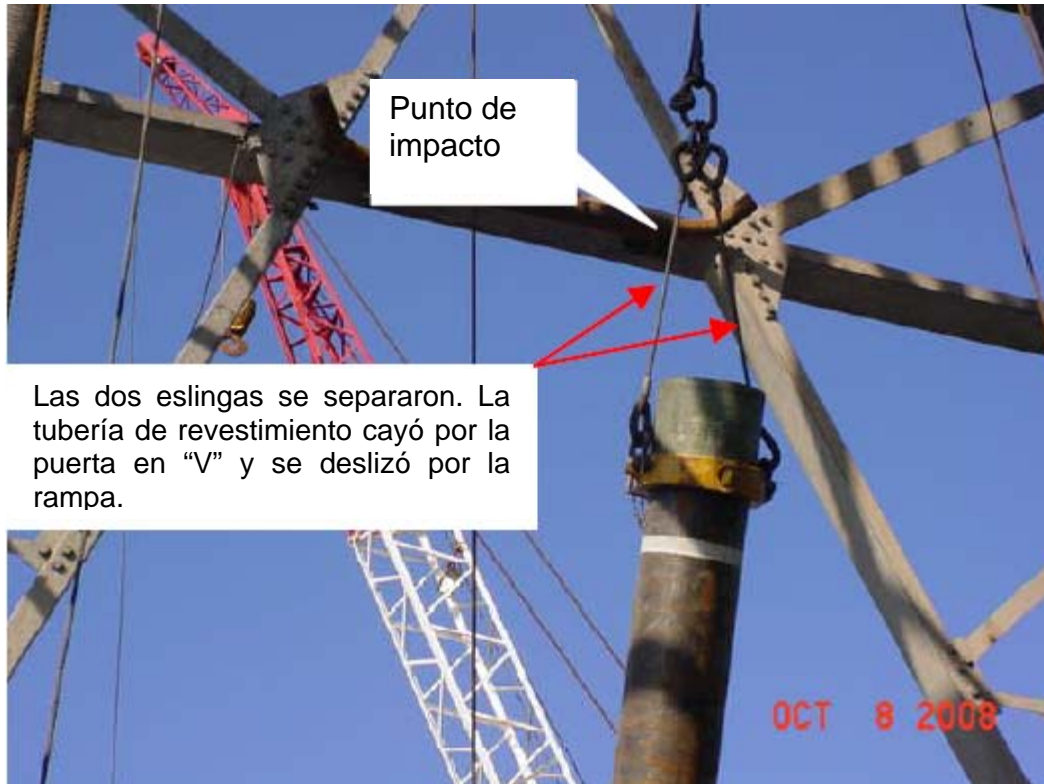
La cuadrilla levantaba tubería de revestimiento de 13-3/8 pulgadas (33,9 cm.) con un elevador para tramos simples y un ensamble de levantamiento de relativa longitud fijado al Mando Superior (*Top Drive*). La tubería se quedó atrapada en un travesaño del armazón en forma de "A" de la torre. Ambos eslabones de la eslinga fijados a los elevadores se partieron. (Ver fotografía más abajo.) El tramo de tubería se deslizó por la puerta en "V" y quedó descansando en la base de la rampa. No hubo lesionados... **en esta oportunidad.**

- El Análisis de Seguridad de las Tareas (*JSA*) no indicaba el riesgo de atascarse en el travesaño de la armadura "A", aunque el peligro se reconoció de forma verbal durante las reuniones anteriores al turno y a la tarea.
- No se ajustó la velocidad del levantamiento para permitir que la tubería se alejara del travesaño.

- Revisar el JSA para incluir el peligro de jalar demasiado rápidamente la tubería al pasar por la puerta en “V” y golpear la parte superior de la armadura “A”. Reducir el riesgo ajustando la velocidad de levantamiento.

- Al levantar la sección de tubería, detener (o casi detener) el levantamiento antes de que la tubería ingrese a la armadura en “A” para que no haya peligro de que golpee con el travesaño.

- Los trabajadores en el piso que apoyan la operación – en particular el miembro de la cuadrilla que sujeta la sogas de frenado – deben observar el tramo de tubería y dar una señal al perforador para que se detenga si la tubería se acerca demasiado al travesaño de la armadura “A” o si no se ajusta la velocidad. **Debe otorgarse la autoridad para detener el trabajo para evitar la liberación de energía descontrolada que puede ser fatal – la energía que lleva la tubería en caso de caerse.**
