Alerta de Seguridad

ALERTA 08- 40

FALLA EN LA VÁLVULA DE REFLUJO DURANTE OPERACIÓN DE FRACTURACIÓN CON ESPUMA DE NITRÓGENO RESULTA EN FATALIDAD

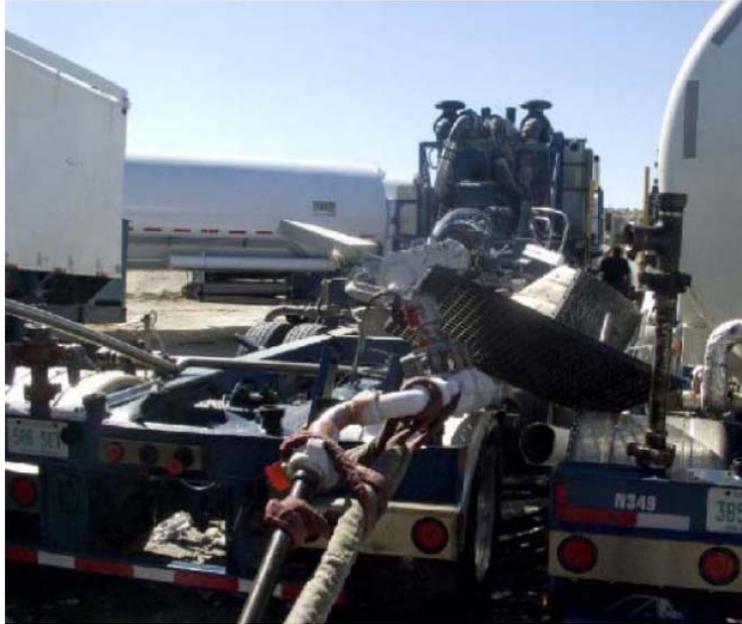
Ocurrió una fatalidad cuando una compañía de servicios llevaba a cabo un tratamiento de fracturación con espuma de nitrógeno en dos etapas. El montaje del equipo requería cuatro bombas de nitrógeno conectadas entre sí por medio de un múltiple. Durante el proceso del comienzo de la segunda etapa, una de las bombas de nitrógeno no pudo mantener cebada a la bomba de refuerzo (*booster*). Mientras se intentaba cebar la bomba, el gas procedente de las demás bombas fluyó en sentido contrario hasta el recipiente de almacenamiento del nitrógeno. El sistema de alivio del recipiente no fue capaz de ventear el volumen de gas que ingresaba al recipiente resultando en una falla catastrófica debido a sobre-presión.

- Una válvula de retención para alta presión de tipo dardo en la línea de descarga de gas había sido modificada para una función diferente a la de su diseño, y no pudo evitar el reflujo del gas desde los tres camiones bomba conectados en línea.
- El procedimiento utilizado para la prueba de presión anterior al trabajo en el sitio no aseguraba la integridad de la válvula de retención tipo dardo.

Posterior al incidente – Falta el Recipiente de Almacenamiento de la Unidad de Nitrógeno.

- Asegurar que solamente se utilicen componentes para alta presión que hayan sido inspeccionados y que sean del diseño adecuado para las operaciones de bombeo bajo presión.
- Asegurar que todo el equipo se halle en buenas condiciones de trabajo antes de despacharlo al lugar de trabajo.
- Instalar una segunda válvula de retención de tipo dardo en la línea de descarga de gas.
- Asegurar que el procedimiento para las pruebas de presión anteriores al trabajo verifique la integridad de las válvulas de retención.
