Alerta de Seguridad

De la Asociación Internacional de Contratistas de Perforación (IADC)

ALERTA 09 - 03

TUBERÍA SE CAE DE LA RAMPA Y RESULTA EN LTI

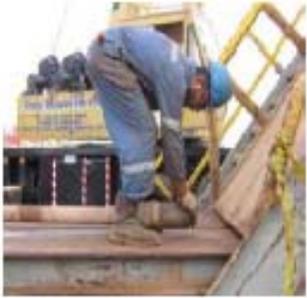
El personal del equipo de perforación se hallaban en proceso de acostar tubería de perforación de 5 pulgadas (12 cm.) y el individuo lesionado trabajaba en el área de la rampa, quitando las tapas de levantamiento. El empleado que operaba el malacate del piso de perforación bajó la tubería de perforación de 5 pulgadas (12 cm.) por la resbaladera de la puerta en "V" hasta la rampa, y se colocaron dos niples debajo de la tubería. Luego el individuo lesionado comenzó a quitar la tapa de levantamiento, parado sobre la rampa con el tubo de perforación de 5 pulgadas (12 cm.) entre los pies. Intentó girar la tapa de levantamiento con las manos, pero no se dio cuenta que estaba moviendo el lado opuesto de la tubería sobre la estiba. El extremo de la rosca macho (*pin*) de la tubería de perforación se cayó del costado de la rampa causando que el extremo opuesto (rosca hembra, o *box*) golpeará las piernas del individuo. La tubería hizo caer al individuo lesionado al suelo, y luego el tubo cayó al piso golpeando y rompiéndole la pierna izquierda.

- 1.El individuo lesionado se para con una pierna de cada lado de la tubería.
- 2.El individuo lesionado gira la tubería.
- 3.La tubería gira hasta el borde de la rampa y se cae.
- 4.La tubería se cae sobre el individuo lesionado.

- Las lecciones aprendidas en incidentes previos en la industria y en la compañía relacionadas con la remoción de las tapas de levantamiento no fueron comunicadas al nuevo empleado.
- El individuo lesionado no siguió o no comprendió el procedimiento correcto.
- El individuo lesionado era un empleado nuevo, estaba trabajando solo y no comprendía los riesgos que involucraba la tarea.
- La falta de entrenamiento para el nuevo empleado por parte de los supervisores y el resto del personal de la cuadrilla resultó en que el empleado nuevo no recibiera instrucciones acerca de la manera correcta de quitar las tapas de levantamiento.
- El supervisor falló al no asignar al empleado nuevo a que trabajara con un miembro de la cuadrilla con experiencia.
- El supervisor también falló al no informar al individuo lesionado que no debería trabajar solo.

- Instruyó a los supervisores sobre el empleo de las reuniones de seguridad anteriores al trabajo para comunicar el plan de trabajo y todos los riesgos involucrados a todos los miembros de la cuadrilla.
- Los supervisores de los equipos de perforación deben implementar el Sistema de Gestión de Seguridad para crear la función de mentor.
- El personal recién contratado se asignará para trabajar con un miembro experimentado de la cuadrilla.
- Todo el personal del equipo de perforación está autorizado a aplicar normas de seguridad e intervenir para detener el trabajo si el trabajo no es seguro.
