# Alerta de Seguridad

ALERTA 09 - 06

## OBJETO CAÍDO – EXTREMO CON BOCA DEL PERNO PARA APAREJO

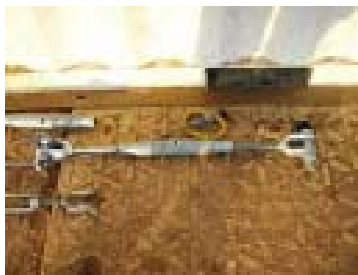
Perno para aparejo incorrecto que cayó

- El diseño del perno para aparejo es tal que hace difícil determinar cuanto ha avanzado la rosca de la boca.
- Los extremos con boca de los pernos para aparejo no poseen ningún dispositivo secundario para asegurarlos (es decir, una tuerca de fijación) y así evitar que puedan aflojarse. Los tensores están equipados con tuercas de fijación.

- Antes de enviar a los trabajadores por la torre, el Asistente del Perforador enroscó ambos extremos del perno para aparejo en un par de vueltas. Dado que uno de los extremos enrosca en sentido de las agujas del reloj y la opuesta lo hace en el sentido contrario a la agujas del reloj, es posible que pudiera haber desenroscado uno de los extremos en lugar de avanzar la rosca. Esto no se podría notar en la sección tubular.

- Los pernos para aparejo estaban nuevos y era fácil enroscar y desenroscar. Considerando la posición del perno para aparejo durante la ascensión, se cree posible que cada barra de la escalera puede haber golpeado el muslo de la persona y a su vez la boca inferior del perno, logrando que girara y que finalmente se desprendiera por completo.

- El Supervisor en el Sitio debe reforzar que “Detener el Trabajo” es una práctica correcta y que se espera del personal.
- Los pernos para aparejo han sido quitados del servicio y han sido reemplazados por los tensores, tal y como recomienda el fabricante original del equipo.
- El extremo de la rosca de la boca del tensor ha sido perforado para permitir la colocación de un pasador de seguridad. Esto servirá como un dispositivo de seguridad extra, sumado a las tuercas de fijación que ya están presentes.
- Se llevaron a cabo sesiones de información sobre Permisos de Trabajo y Análisis de Seguridad de las Tareas con todas las cuadrillas en el sitio.

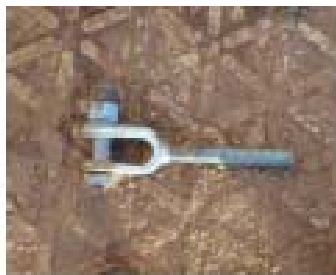
Extremo con boca

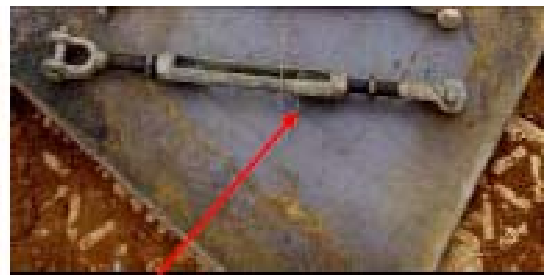
Pasador de seguridad colocado en el extremo interior de la rosca
