Alerta de Seguridad

ALERTA 09 – 13

SE CAE PLATAFORMA CON MALACATE PRINCIPAL

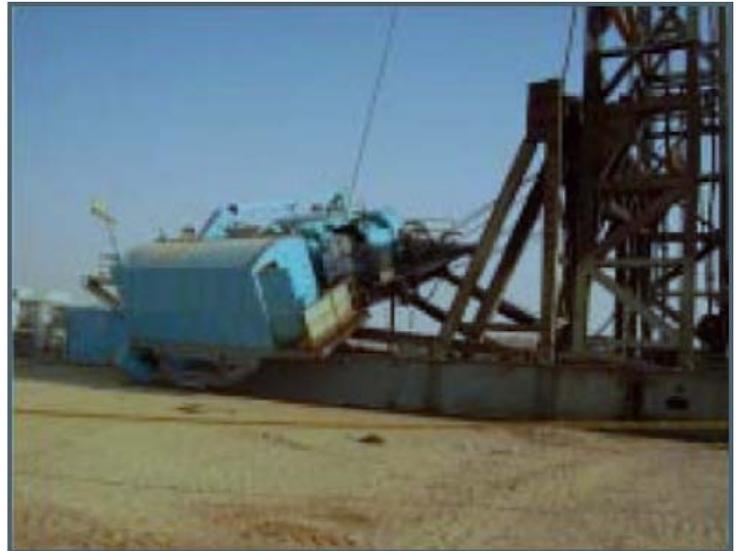
Durante el proceso de bajada al suelo de la estructura de soporte que incluía el malacate principal, falló una de las poleas de 35 toneladas del sistema, causando que un lado de la estructura del malacate cayera de 3 a 4 metros (10 a 13 pies) hasta la base de la subestructura del equipo de perforación. Cuando la estructura colapsó, se cayeron cinco empleados, los cuales sufrieron heridas mayores (roturas de huesos y un hombro dislocado) y casos que requirieron de primeros auxilios. Hubo potencial para múltiples fatalidades. El incidente causó también daños mayores a la subestructura y al malacate principal haciendo inservible el equipo de perforación. Se había agregado un segundo grillete a la polea del sistema utilizado para bajar el malacate principal. Este grillete adicional provocó que se desalineara la polea con la dirección de la carga. Mientras bajaba la plataforma, la tensión en la polea aumentó hasta forzar la separación de las placas de la

polea, soltando el pasador de la misma y consecuentemente liberando el cable y el malacate.

- El personal estaba en una posición expuesta al peligro durante la bajada del malacate.
- La persona encargada no había realizado antes esta operación, y los procedimientos no brindaban lineamientos detallados y claros sobre la operación de desmontar el equipo de perforación.
- Aunque personal con experiencia se hallaba presente, no se les escuchó y se agregó una polea adicional al sistema del aparejo.
- Hubo una falla en la Gestión de Cambios (*MOC*, del inglés *Management of Change*) al alterar un diseño existente aprobado y hubo falta de documentación sobre el procedimiento de desmontaje del equipo de perforación para asegurar un rendimiento consistente.
- La transferencia del control de un encargado al otro no hizo referencia a la seguridad en tareas críticas.
- No se siguieron procedimientos para inspección y control de los equipos utilizados para el levantamiento.

- El equipo de perforación ha sido objeto de una extensiva reparación, también de un rediseño y una re-certificación por el fabricante.
- Todos los temas relacionados con diseño y documentación fueron revisados por el fabricante.
- Se actualizaron los procedimientos para el traslado del equipo de perforación agregando detalles sobre tareas de seguridad críticas.
- Desarrolló planes para levantamientos y se considerará un requisito de preparar un Permiso de Trabajo para levantamientos de importancia.
- Identificó áreas de alto riesgo durante los levantamientos y movimientos de las cargas, y quitó al personal de estas áreas durante las operaciones de levantamiento y de carga.
- Identificó la necesidad de confirmar la certificación de los equipos de levantamiento y la competencia del personal para realizar sus tareas.

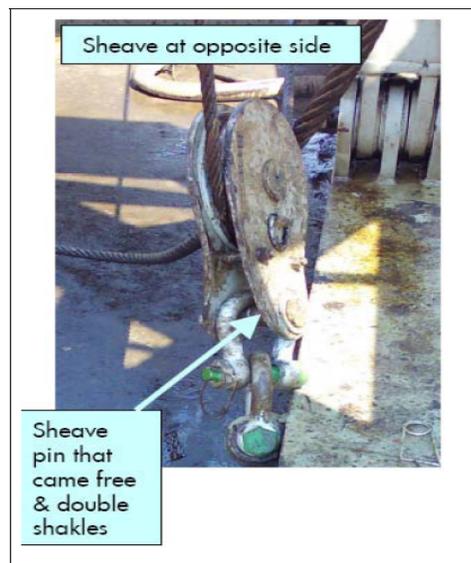
[Top:] Polea en el lado opuesto

[Bottom:] Doble grillete y pasador de la polea que se soltó
