Alerta de Seguridad

De la Asociación Internacional de Contratistas de Perforación (IADC)

ALERTA 09 - 14

OPERACIONES CON HELICÓPTEROS – FENÓMENOS DE RESONANCIA CON EL SUELO

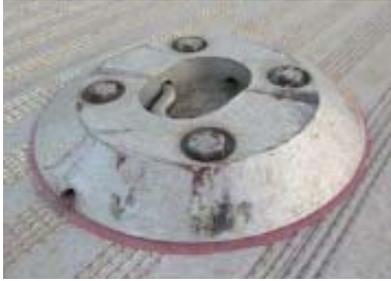
La causa de este incidente fue una condición poco usual llamada “resonancia con el suelo”. Cuando la aeronave aterrizó, uno de sus patines se apoyó en uno de los puntos de atadura para el helicóptero que se encuentran sobre la helicubierta. Esto causó que el helicóptero se hallara levemente inclinado, lo cual fue precursor de un problema que causa que el rotor del helicóptero oscile. Si se hubiera permitido que esto continuara, existía el peligro que el helicóptero se hubiera volcado cayéndose de la cubierta.

1. Agregó un procedimiento a las instrucciones del HLO indicando que antes de realizar el contacto físico con el helicóptero, el HLO debe observar desde la distancia para establecer la posición de los patines de la aeronave. Si alguno de los mismos está apoyado en un soporte elevado para atar la nave, se le notificará al piloto por radio y éste despegará nuevamente para maniobrar y apoyar la aeronave en una posición segura, o informará de su intención de apagar el motor.

3. Los soportes para atar deberán ser pintados (si se permite) de acuerdo con las reglamentaciones pertinentes, para identificar su posición y ayudar en la recomendación del párrafo “1” arriba.

1. Deberá reducirse la cantidad de soportes en la helicubierta hasta tener suficientes para el tipo específico de nave a utilizarse. Esto se hará quitando los soportes y reemplazándolos con placas obturadoras.
2. Verificar qué atención reciben durante el adiestramiento los temas de patines sobre cubiertas de metal y los efectos de la resonancia con el suelo.
