Alerta de Seguridad

De la Asociación Internacional de Contratistas de Perforación (IADC)

ALERTA 09 - 15

AMAGO – CAÍDA DE TUBERÍA DE REVESTIMIENTO CUANDO LOS ELEVADORES NO CIERRAN CORRECTAMENTE

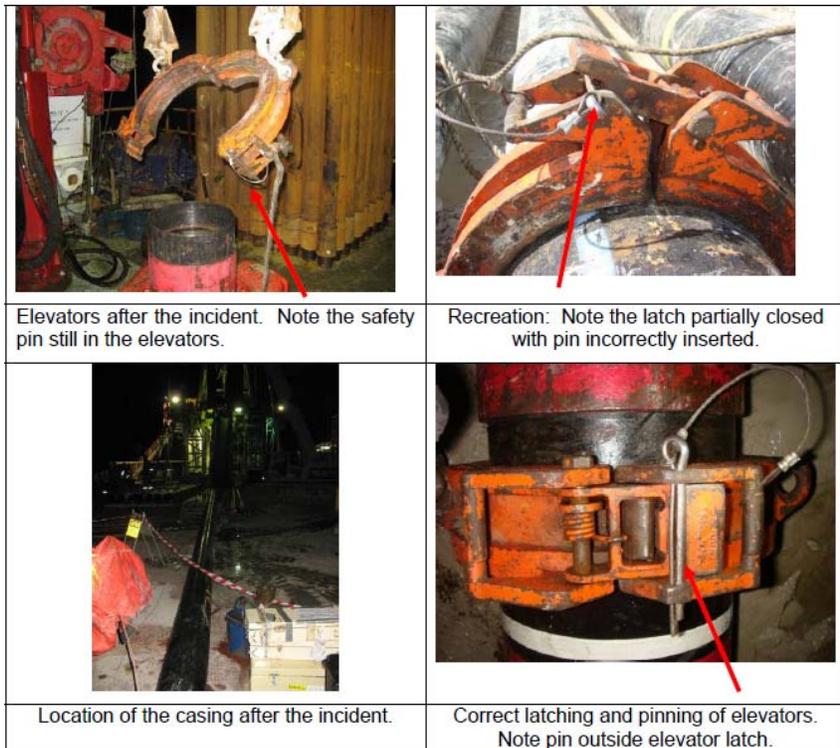
Un tramo de tubería de revestimiento de 13 – 3/8 pulgadas (aprox. 34 cm.) se cayó por la puerta en “V” y rodó fuera de la rampa cuando los elevadores para tramos simples de tubería de revestimiento no fueron cerrados correctamente con el pasador. El incidente ocurrió mientras se corría el tramo número 60. Una revisión de los elevadores luego del incidente reveló que los elevadores NO HABÍAN FALLADO y que la causa del incidente fue error humano. El personal investigador estableció que los elevadores se habían cerrado parcialmente. Esto dejó suficiente espacio para introducir el pasador detrás del dispositivo de cerrojo en lugar de su posición correcta por delante del dispositivo de cerrojo y actuando como un pasador retenedor de seguridad. El pasador retenedor de seguridad todavía se hallaba introducido después del incidente. El operador de los elevadores en el piso de perforación no sabía que los elevadores no se habían cerrado completamente.

Habiendo quitado la línea del malacate y su eslinga del tramo de tubería, se dio la señal al perforador para que levantara la tubería. Cuando el peso del mismo pasó a los elevadores ubicados debajo del acoplamiento, los elevadores se abrieron y la tubería se salió, cayendo y llegando a descansar contra la unidad de cable de acero (*wireline*) ubicado al lado de la rampa.

[Top left:] Los elevadores luego del incidente. Observar el pasador de seguridad aún colocado en los elevadores.

[Top right:] Reproducción del incidente: Observar el cerrojo parcialmente cerrado con el pasador colocado incorrectamente.

[Bottom left:] Ubicación de la tubería de revestimiento luego del incidente.

[Bottom right:] Cerrado correcto y ubicación correcta del pasador de los elevadores. Notar que el pasador se halla fuera del cerrojo.

- No es posible que el cerrojo se abra en los elevadores si éstos se han cerrado correctamente y se ha colocado correctamente el pasador. Sí es posible cerrar incorrectamente el cerrojo dejando espacio suficiente para colocar el pasador por detrás del cerrojo.

- Los elevadores para tramo simple de tubería fueron reemplazados por otro tipo que se consideraron mejores (es decir, unos que tienen un pasador de seguridad que pasa a través del cerrojo).

- Los procedimientos serán revisados y modificados para que:
 - Una segunda persona sea asignada para verificar que los elevadores se han cerrado correctamente y que el pasador se ha instalado correctamente.
