Alerta de Seguridad

De la Asociación Internacional de Contratistas de Perforación (IADC)

ALERTA 09 – 25

INCIDENTE CON ELEVADO POTENCIAL – LÁMPARA SE CAE

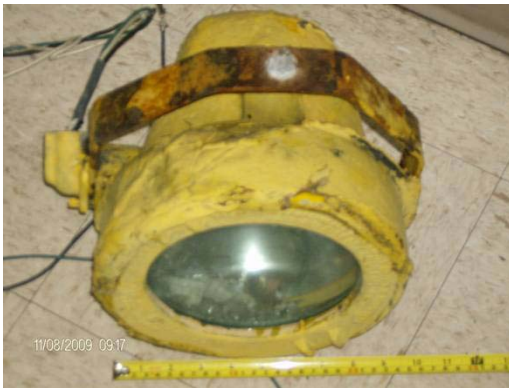
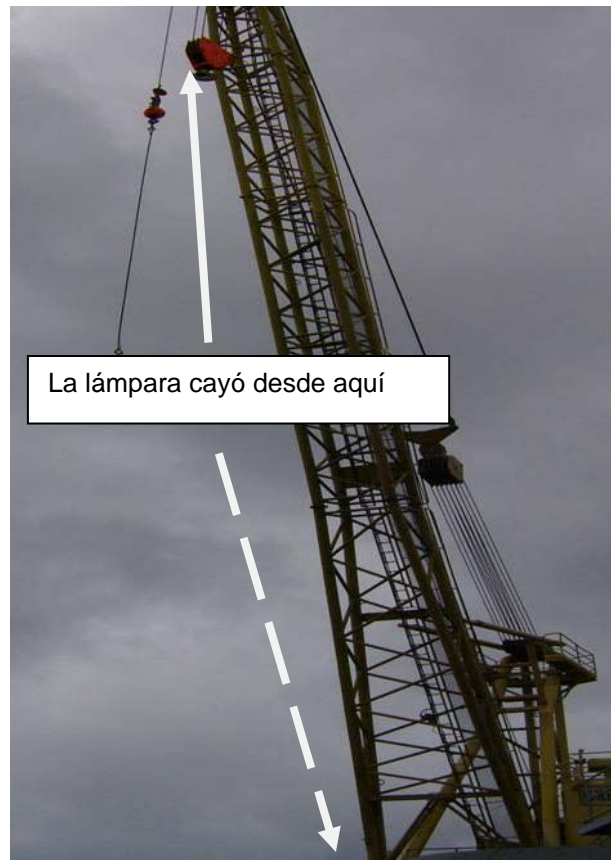
Una lámpara reflectora de 23 libras se cayó 90 pies (27,5 metros) desde el pescante de una grúa hasta la cubierta de la plataforma de perforación. La operación que se realizaba en aquel momento era desplazar lentamente el pescante de la grúa hasta colocarse sobre la escotilla para productos químicos desde su posición de guardar en la pata delantera de la plataforma. Habiendo confirmado visualmente que el gancho no se golpearía con algún equipo ubicado sobre el techo de la caseta de la radio, el operador comenzó a desplazar la grúa hacia el objetivo. En el momento de hacerlo, la lámpara se cayó en la cubierta al lado del contenedor azul que se observa en la fotografía más abajo. Allí rebotó y golpeó contra la pared de la caseta de la radio, antes de descansar en la posición indicada. No había nadie en el área en el momento del incidente.

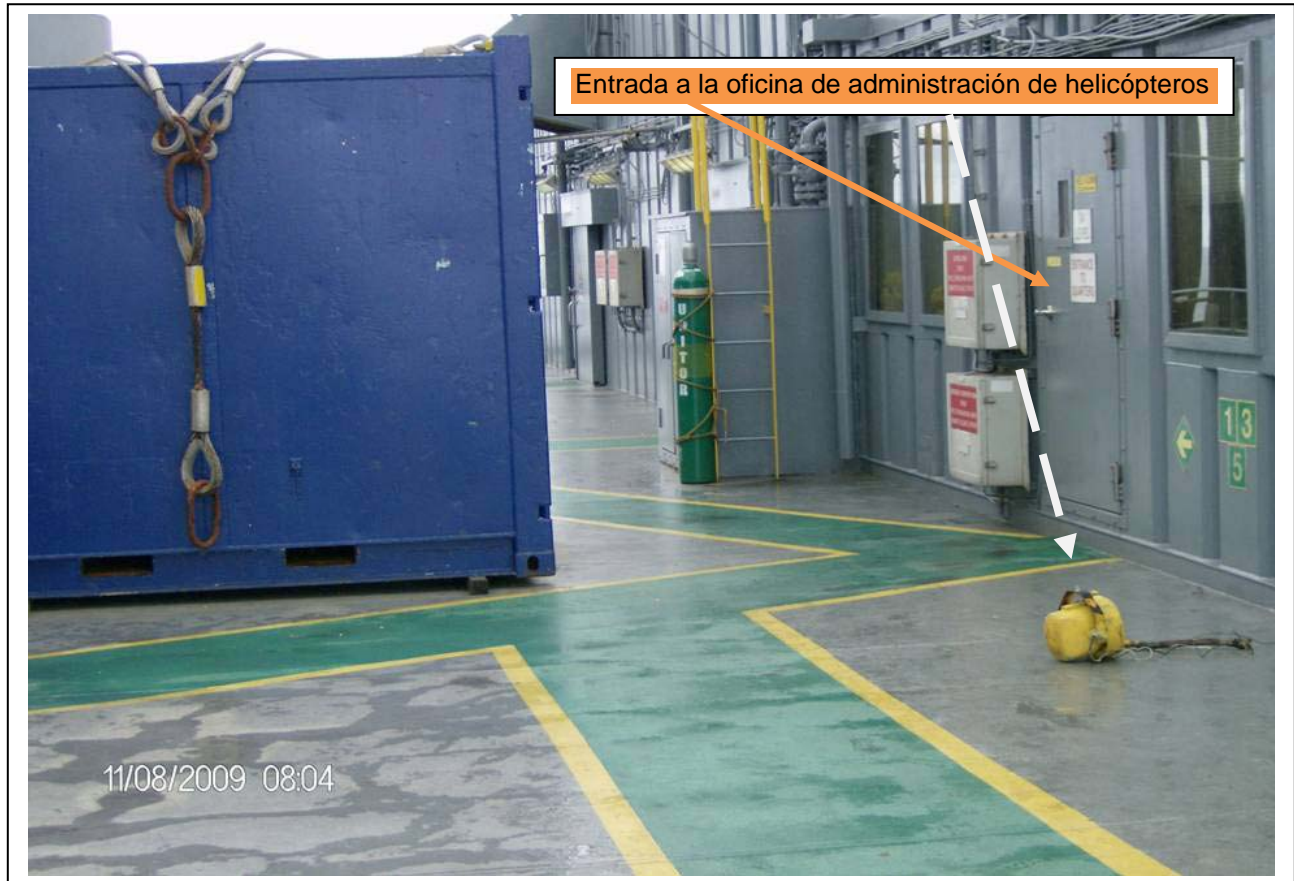
1. El cable de retención secundario no estaba bien fijado a la lámpara. Por esta razón no retuvo a la lámpara que caía.
2. El montaje resistente a la vibración no cumplía con las recomendaciones del fabricante original del equipo.
3. Las lámparas de las grúas no se incluyen en ningún tipo de mantenimiento, inspección general o Ensayo de Objetos Caídos.

1. Un repaso de los reportes SAP/Inspección de Turno/Grúas deberá incluir las lámparas de las grúas y sus sistemas de retención.
2. La inspección de Objetos Caídos (*DROPS* por sus siglas en inglés) debe incluir el resto de la plataforma de perforación, (es decir, grúas, no solamente la torre de perforación).
3. Todas las reparaciones deben tener la aprobación del Gerente de Instalaciones Costa Afuera (*OIM* por sus siglas en inglés) y/o de Ingeniería.
4. Se solicitó al fabricante de la grúa que repasara la disposición de las lámparas en las grúas y que diera recomendaciones.
5. Dio instrucciones al personal de la plataforma y de mantenimiento para que revisaran los cables de retención en todos los objetos con potencial de caída y verificaran fijación, longitud y corrosión.
6. Si las lámparas no son necesarias, deben eliminarse.

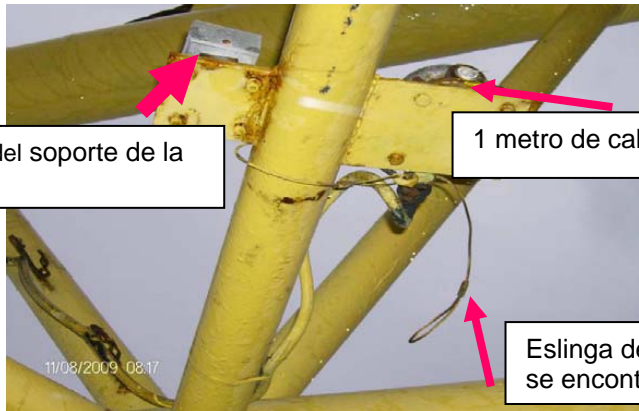
Perno en la base del soporte de la lámpara.

1 metro de cable se separó de este punto.

Eslinga de seguridad, tal como se encontró.
