Alerta de Seguridad

De la Asociación Internacional de Contratistas de Perforación (IADC)

ALERTA 09 - 26

OPERACIÓN DE LEVANTAMIENTO RESULTA EN LESIÓN DEL BRAZO (LTI)

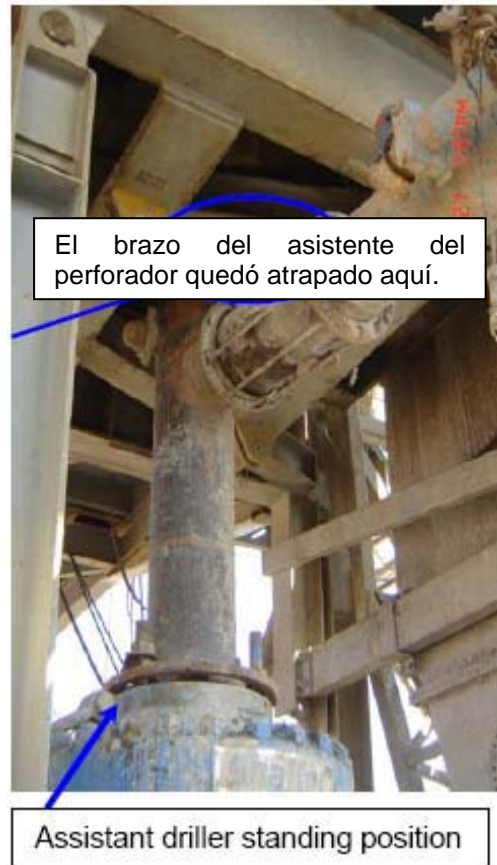
Luego de ajustar los pernos de la columna del *BOP*, la cuadrilla instalaba la línea de flujo desde el colador vibratorio. El asistente del perforador estaba parado sobre el preventor anular tratando de conectar el manguito acondicionador de la línea con el niple de campana. Estaba sujetando el manguito acondicionador con la mano izquierda. La línea de flujo se levantó con el malacate hidráulico, ocasionando que el levantamiento fuera ciego. Cuando solicitó que la línea de flujo se bajara una pequeña distancia, el jefe de la cuadrilla nocturna ordenó a un nuevo operador de piso a que activara el malacate hidráulico en lugar de pedírselo al perforador. El nuevo operador de piso activó el malacate hidráulico una distancia excesiva hacia arriba y aplastó el brazo del asistente del perforador entre el manguito acondicionador y una viga que se encontraba sobre el manguito, causándole una fractura abierta del brazo.

1. Empleo del malacate hidráulico para levantar la línea de flujo en lugar de emplear la grúa.
2. La persona lesionada estaba en una posición de trabajo incorrecta y hubo falla al no identificar los riesgos del trabajo mediante un Análisis de Seguridad de la Tarea (*JSA*).
3. El sistema del equipo de trabajo "Hoist 3" men' (nomenclatura interna de la compañía para su sistema de seguridad para trabajos con malacates, o sea "Malacate 3 personas" en español) no se había implementado y/o comentado (que refleja la calidad de la Reunión de Seguridad Previo al Trabajo).
4. Falta de liderazgo al asignar personal nuevo y/o sin entrenar para operar el malacate.
5. El *JSA* para el trabajo no era adecuado.

1. Instruyó a la cuadrilla del equipo de perforación para que utilizaran la grúa cuando se levanta la línea de flujo en lugar de emplear el malacate hidráulico. La operación se detuvo y se llevó a cabo una reunión de seguridad con toda la cuadrilla de perforación.
2. Implementar el sistema del equipo de trabajo "Hoist 3" de la compañía cuando se utiliza el malacate neumático y/o se realiza levantamiento de personal.
3. Se instruyó a los supervisores para que asignaran tareas en base a la competencia del personal.
4. Se instruyó a las cuadrillas y a los supervisores de los equipos de perforación para que iniciaran (desarrollaran) un *JSA* adecuado para la instalación y desmontaje de la columna del *BOP* y la instalación de la línea de flujo. Este nuevo *JSA* debe comunicarse a todas las cuadrillas de los equipos de perforación.
