# Alerta de Seguridad

De la Asociación Internacional de Contratistas de Perforación (IADC)

ALERTA 09 - 27

## RECOSTADO DE TUBERÍA DE PERFORACIÓN RESULTA EN ROTURA DE UN DEDO (INCIDENTE CON PÉRDIDA DE TIEMPO)

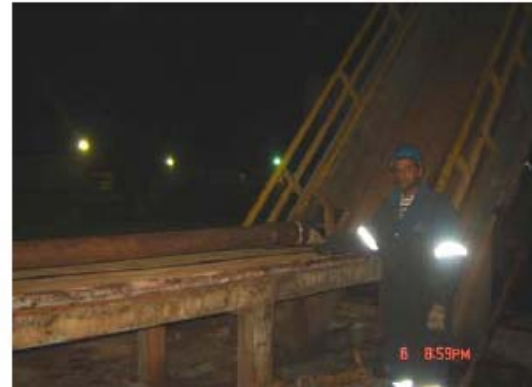
La cuadrilla del equipo de perforación estaba bajando tubería de perforación de 5 pulgadas (12,7 cm) desde el piso de perforación hasta la rampa a través de la puerta en "V" y utilizando el malacate neumático. Se asignó a un operador de piso (el lesionado) para que trabajara cerca de la rampa, quitando las tapas de levantamiento de los tramos de tubería de perforación. Se le instruyó colocar otro niple debajo de la tubería de perforación mientras ésta bajaba hacia la rampa y antes de que se recostara sobre la misma. Esto se hacía para facilitar el deslizamiento de la tubería de perforación. Luego de que un tubo se había colocado sobre la rampa, el individuo lesionado comenzó a quitar la tapa de levantamiento, la cual todavía estaba fijada a la línea del malacate neumático. La tubería de perforación se volcó hacia la mano derecha del individuo lesionado y le causó la fractura del dedo pulgar. Posición del individuo lesionado mientras quitaba la tapa de levantamiento.

1. No se emitió un Análisis de Seguridad de la Tarea (JSA) para la operación de bajar la tubería de perforación utilizando el malacate neumático del piso de perforación.
2. Posición de trabajo inadecuada y falla al no identificar los riesgos.
3. Falta de conciencia de seguridad por parte del individuo lesionado mientras quitaba las tapas de levantamiento al:
  - Emplear una sola mano
  - El cable del malacate neumático aún estaba con tensión y fijado a la tapa de levantamiento, causando resistencia a la mano del individuo lesionado.
4. Falta al no cumplir con el procedimiento: El individuo lesionado colocó el niple debajo de la tubería de perforación en el medio del mismo, en lugar de hacerlo más cerca al extremo de la caja. Por este motivo la tubería se inclinó hacia su mano derecha.

1. Instruyó al personal del equipo de perforación para que iniciara un JSA cubriendo el recostado de tubería de perforación desde el piso de perforación. El JSA debe aclarar los riesgos de "Trabajar en la Rampa".
2. El JSA debe ser comunicado a todas las cuadrillas de perforación.
3. Instruyó a los supervisores de los equipos de perforación para que aumentaran la conciencia de seguridad de las cuadrillas mediante reuniones de seguridad previas al trabajo y el adiestramiento particular de los miembros de la cuadrilla.
