Alerta de Seguridad

De la Asociación Internacional de Contratistas de Perforación (IADC)

ALERTA 09 - 33

LEVANTAMIENTO DE CUELLOS DE PERFORACIÓN RESULTA EN INCIDENTE CON PÉRDIDA DE TIEMPO

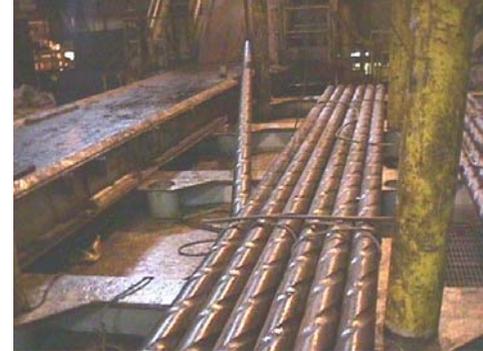
Mientras se levantaban cuellos de perforación de 6-1/2 pulgadas (16,51 cm), se colocaron dos tablonces de 3 X 12 X 36 pulgadas (7,6 x 30,4 x 91,4 cm) sobre la rampa para facilitar la remoción de las eslingas de la grúa. Cuando el malacate del piso de perforación levantó el extremo de la conexión hembra, el extremo del cuello de perforación con la conexión macho estaba apoyada en un pedazo de madera (altura de 3 pulgadas, ó 7,6 cm) lo cual colocó el cuello de perforación a una altura de ½ pulgada por arriba (1,27 cm) del hierro ángulo de 2-1/2 pulgadas que formaba el borde de la rampa. Mientras el extremo de conexión hembra del cuello de perforación se levantaba por la corredera (*beaver slide* o guía de herramientas y tuberías) hasta el piso de perforación, el extremo del cuello de perforación se cayó de la tabla, pasando por arriba del hierro ángulo y cayéndose de la rampa. El cuello de perforación golpeó desde atrás a un operador del piso de perforación, rompiéndole el brazo. El operador lesionado había dado la espalda al cuello de perforación y se preparaba para conectar las eslingas de la grúa a otro cuello de perforación que se hallaba en la tarima de tubería. (Ver fotografía).

- La rampa está diseñada para poder instalar postes de contención en cada extremo y en la sección central. Se habían instalado postes en los extremos pero no en la sección central.
- Los miembros de la cuadrilla fallaron al no reconocer la posibilidad de que la tubería podría rodar y caerse una vez que el extremo con conexión macho del cuello de perforación hubiera pasado el primer poste.
- Los miembros de la cuadrilla también fallaron al no reconocer la posición insegura del empleado lesionado mientras la tubería se jalaba por la corredera.
- El supervisor de cubierta, el operador de la grúa y otros miembros de la cuadrilla se hallaban en el área inmediata pero no se percataron del peligro.
- El Análisis de Seguridad de la Tarea (JSA) estaba escrito en idioma inglés y no en el idioma nativo de los operadores del piso de perforación.

- Instruyó al personal de los equipos de perforación que los JSA deben incluir los riesgos de dar la espalda a una carga que se levanta, ya sea con una grúa o con el malacate del equipo de perforación.

- Se instruyó al personal de los equipos de perforación para que se mantengan alejados del espacio entre la rampa y los cuellos de perforación mientras se levanta uno de los cuellos por la corredera.

- Instruyó al personal de supervisión para que se mantengan enfocados en la operación en conjunto y en los riesgos involucrados. No deben ponerse a trabajar directamente o preocuparse demasiado en la tarea del momento, sino observar cualquier riesgo.

- Instruyó a los supervisores para que se aseguren que el personal se mantenga alejado de cualquier punto de pinzamiento antes de comenzar a levantar una carga.

- Instruyó a los supervisores para que se aseguren que, cuando se hablan dos idiomas principales en el sitio del pozo, los JSA se preparen utilizando ambos idiomas.
