# Alerta de Seguridad

ALERTA 09 – 34

## ESCORIA DE SOLDADURA INICIA FUEGO

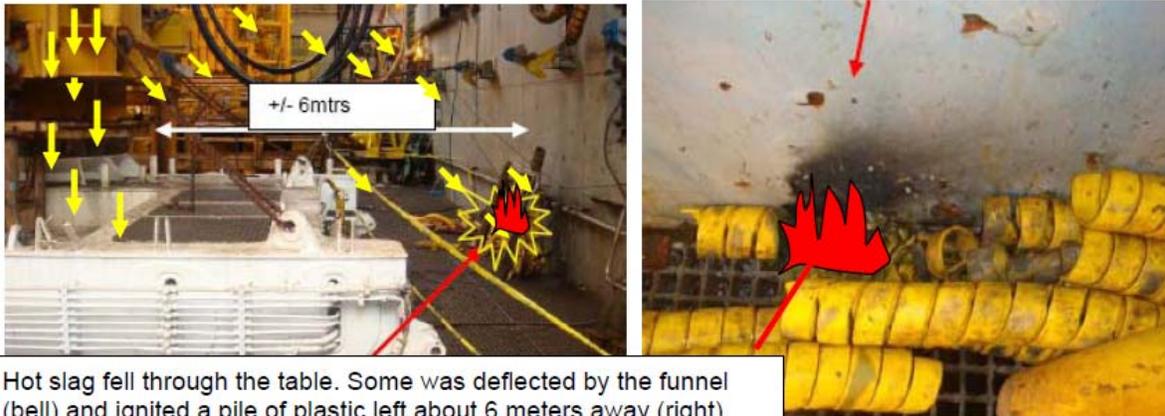
Hot slag fell through the table. Some was deflected by the funnel (bell) and ignited a pile of plastic left about 6 meters away (right). The fire was immediately extinguished.

Escoria caliente cayó por la mesa rotatoria. Parte de ella fue desviada por el embudo (campana) e incendió una pila de plástico que se hallaba a una distancia de aproximadamente 6 metros (derecha). El fuego fue extinguido inmediatamente.

**[Inset in L photograph:] +/- 6 metros**

Aunque se hicieron intentos para mantener la seguridad, éstos fueron incompletos y no lograron evitar el incidente.

- El JSA no incluía el potencial de un fuego más abajo, y no había observador en el área de la escotilla de perforación.
- No había manta contra incendios. Las placas no cerraban adecuadamente el espacio entre la tubería y la mesa rotatoria.
- No se reconocieron y no se quitaron los materiales inflamables. Mal mantenimiento de la limpieza.
- Falla al no reconocer el peligro de que la escoria fuera desviada por el embudo debajo de la mesa.

- Instruyó al personal del equipo de perforación para que actualizaran el JSA sobre trabajos de quemadura de los soldadores de manera que reconozca el riesgo de un incendio debajo del piso. El JSA actualizado debe incluir una referencia sobre la necesidad de asignar un observador de incendios dedicado y bien equipado en la escotilla de perforación. **(JSA de la Compañía sobre Prevención y Control de Incendios; JSA sobre Soldaduras, Cortes, Amolado y Quemaduras).**

- Instruyó a los supervisores de los equipos de perforación para que aseguren que se emplee la manta contra incendios correcta para cubrir el espacio entre la tubería y la mesa rotatoria. **(Guía de la Compañía sobre Equipos y Herramientas).**

- Instruyó al personal del equipo de perforación para que almacenen o eliminen correctamente los materiales (inflamables) que no se utilizan. **(Guía de la Compañía sobre Mantenimiento de la Limpieza).**

- Recuerde la regla ABBI: para cualquier trabajo en caliente, verificar arriba, abajo, atrás y adentro (del inglés: ***Above, Below, Behind and Inside***) antes, durante y después de cada trabajo en caliente.
