Alerta De Seguridad

De la Asociación Internacional de Contratistas de Perforación

ALERTA 14- 05

LÍNEA DE MALACATE NEUMÁTICO ATRAPADO EN DEDOS DE LA PLATAFORMA DE LA TORRE RESULTA EN EMPLEADO ARRASTRADO FUERA DEL PISO DE PERFORACIÓN

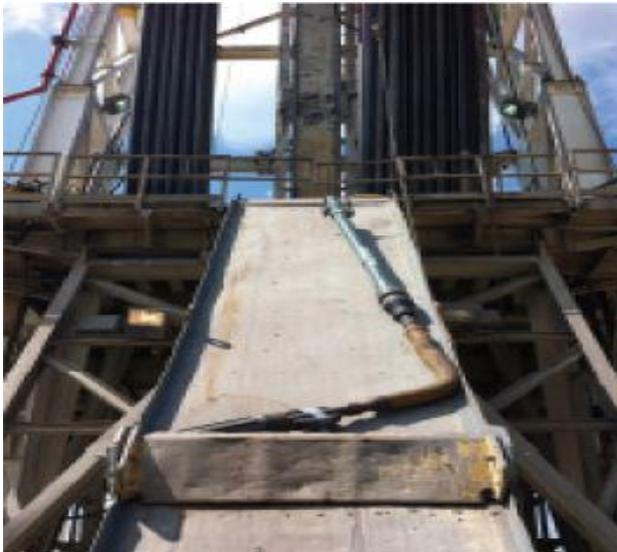
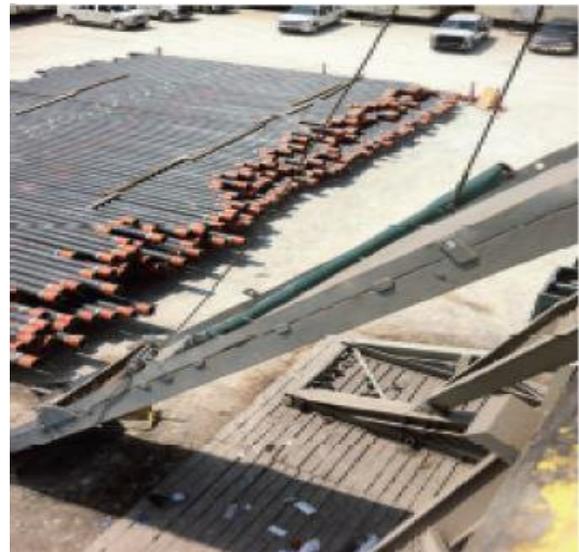
Mientras se montaba una herramienta para llenado y circulación ("FAC" del Inglés "Fill and Circulation"), la línea del malacate neumático quedó atrapada en los dedos de la torre. Esto evitó que la herramienta se alineara con el agujero del pozo para la instalación. La herramienta fue bajada hacia la puerta en "V" para quitar el peso de la línea y poder soltar el cable. Cuando un empleado jaló el cable liberándolo de los dedos de la plataforma de la torre, el cable se sacudió violentamente arrastrando al empleado de manera que se cayó del piso de perforación. El empleado fue lanzado aproximadamente 10 pies (3 metros) del piso de perforación y cayó golpeándose la cabeza contra el borde de la puerta en "V". De ahí cayó 20 pies (6 metros) adicionales hasta el suelo.

- Faltaba entrenamiento sobre el montaje de la herramienta FAC y los riesgos potenciales.
- Si la herramienta FAC debe ser acostada, debe hacerse sobre la pasarela y no sobre el tope de la puerta en "V".
- Un factor importante fue la falta de conciencia de la situación. Debido a la cantidad de personas involucradas y la operación que se llevaba a cabo en el momento de ocurrir el incidente, la atención al detalle debió ser mejor. El piso de perforación estaba congestionado desde el punto de vista del personal y la tubería de perforación estibada en el rack de la torre interrumpía la visibilidad.
- Las barreras del piso de perforación no se utilizaron al levantar equipo a través de la puerta en "V".

- El apuro mientras se realizaba el montaje fue un factor. El empleado lesionado, quien le quitó la línea del malacate neumático a otras dos personas, la jaló para liberarla de los dedos de la plataforma de la torre. El peligro potencial no se había identificado ni tomado en consideración.

- No hubo verificación que la línea del malacate neumático estaba apartada de los dedos de la torre antes de levantar la herramienta.
- La tubería de perforación en la torre impedía la visión del operador del malacate neumático en cuanto a la posición de la línea del malacate.

- La colocación incorrecta de la herramienta FAC en el Tope de Tuberías en la puerta en “V” contribuyó también para el accidente. La herramienta se apoyó en el tope en posición semi-vertical. Una manguera de aproximadamente 8 pies (2.4 metros) se hallaba en la parte inferior del ensamble. Cuando se quitó el peso del ensamble de la herramienta, la manguera se flexionó y permitió que la herramienta bajara aproximadamente 4 pies (1.2 metros). Esta acción quitó instantáneamente el huelgo de la línea del malacate neumático.

- La compañía recordó a todo el personal de los equipos de perforación que si las barreras de la puerta en “V” no están en uso, debe emplearse protección contra caídas cuando se trabaja en esta área.

- Por medio de un alerta de seguridad aprobado por la compañía, ésta comunicó lo que había ocurrido a todo el personal de servicio con el fin de aumentar la conciencia durante este tipo de operación.

- La compañía instruyó a todos los perforadores que deben verificar que la línea del malacate neumático no está fuera de posición en los dedos de la plataforma de la torre antes de levantar la herramienta. Si se dispone de barreras para los dedos de la torre, debe verificarse que se encuentran instalados.

- La compañía instituyó un cambio en su política por cuanto no permite que su personal opere los dispositivos del equipo de perforación. El personal solamente podrá operar el equipo que es específico a su compañía.
